## 長期供用した LNG タンク 基礎鋼管杭の経年劣化による減肉量調査

大阪ガス株式会社 正会員 ○新村 知也  
 大阪ガス株式会社 正会員 西崎 丈能  
 大阪ガス株式会社 正会員 大西 俊輔

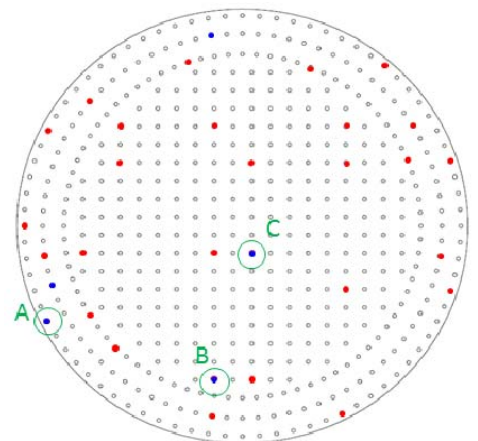
図 2 杭伏図、及び調査対象杭

図 2 に杭伏図、及び調査対象杭を示す。引き抜いた杭（写真 1）のうち、31 本（総数の 6%）を調査対象とし、うち 25 本は地下水位の影響、酸素の供給の影響が相対的に大きい杭頭部（杭頭から 6m までの範囲とした。）を調査対象とし、6 本は全長を調査対象とした。肉厚の測定方法は、減肉量の平均的な傾向の把握のため、1m 程度毎の単位長さ管に杭を切断・端部整形（写真 2）し、重量、鋼材密度、供試体長、及び外径を測定し、平均的な減肉量を算定した。また、マイクロメーターによる測定（単位長さ管に対して、45°毎に上端、下端で 8 箇所の計 16 箇所）も実施し、両者の相関性を確認した。図 2 に緑色丸囲いの A、B、C で示す杭は、pH 値を杭頭から 3、10、17、25m の位置で測定した。pH 値は杭の引抜き直後に、表面に付着した土を落とした後に、蒸留水を噴霧しリトマス試験

次に表1に各杭のpH測定結果、地下水のpH測定結果を示す。タンク外周部の杭ほどpH値が大きい、すなわちアルカリ性の傾向を示しているといえる。電気防食により防食電流が鋼材に流入した場合、溶存酸素の還元反応、水素の還元反応により水酸化物イオン濃度が増加、すなわち水素イオン濃度が減少するため、pHが大きくなる。このpHの値から中心部には防食電流が到達していなかったと考えられる。これらの杭3本の減肉量に着目すると中心部の杭Cが絶対値は小さいもののA,Bと比較して相対的に減肉量が多い結果となった。但し、全杭に着目すると平面位置による減肉量の相違は明確な傾向が確認されず、絶対値が小さいこともあり、タンク全体でみれば特筆すべき有意な差はなかったと考えられる。

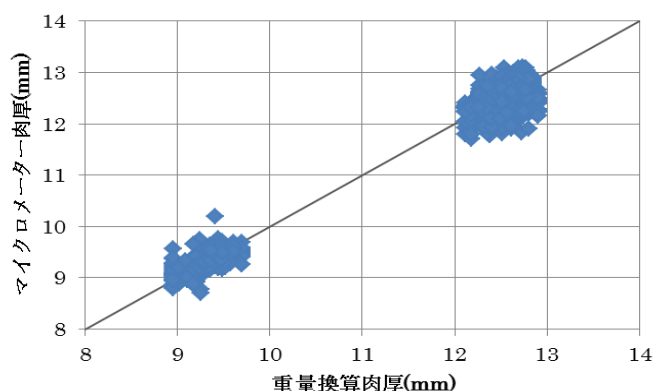
図3 重量換算肉厚とマイクロメーター肉厚の相関関係

図3に重量換算により算定された肉厚とマイクロメーターで測定した肉厚の相関を示す。45°線に対してほぼ平均的な値を示している。マイクロメーター肉厚の結果、すなわち孔食等も含めた局所的な肉厚のばらつきは±0.5mm程度であった。LNGタンクのように多数の杭基礎で支持されている場合、個別の点の減肉量の多少の差が全体構造に大きく影響を与えるわけではないため、重量換算肉厚のように平均的な減肉量を把握する方法で評価ができると考えられる。

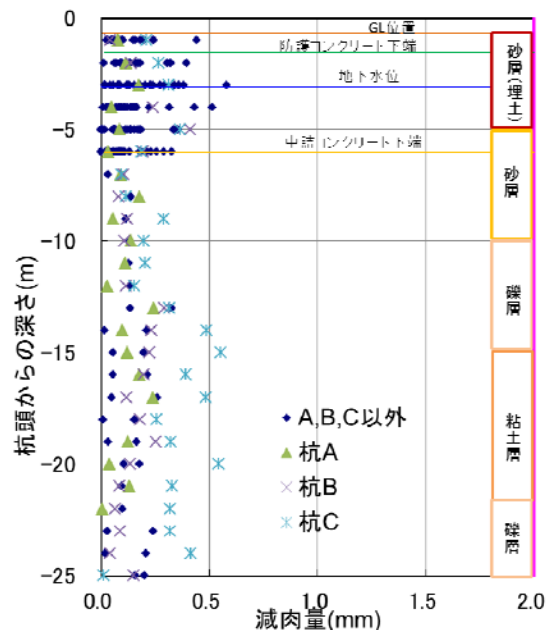
図4 深度方向の減肉量分布

次に、図4に深度方向の減肉量の分布を示す。腐食量は最大でも0.6mm程度で、腐食しろ2.0mmに対して十分小さい値であった。
