鋼橋上フランジ上面に適用されたガラスフレーク塗装の塗膜劣化状態の追跡調査

東海旅客鉄道(株) 正会員 ○三條 剛嗣  
 東海旅客鉄道(株) 正会員 庄司 朋宏  
 (公財) 鉄道総合技術研究所 正会員 坂本 達朗

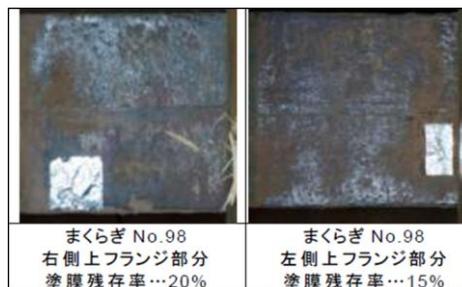
写真-1 外観調査

まくらぎ下面の縦桁上フランジ上面の外観を写真-1に示す。ガラスフレーク塗膜は塗装面積あたりの残存量が20%以下とほとんど残存せず、部材の錆によるものと考えられる黒色の外観を呈しており、付着性調査(アドヒジョン試験)は実施できなかった。なお、塗膜が残存している部分は、上フランジ上面の端部であり、まくらぎが接触していない部分であると考えられる。まくらぎ No.98 においてガラスフレーク塗膜が僅かに残っている膜厚を測定した結果、400~500μmであった。なお、残存した塗膜において打音

調査した結果では、塗膜の浮きや割れはなかった。次に、過去に行われた試験結果を含めてまくらぎ下面のインピーダンス測定結果を表-3に示す。測定では、残存塗膜の上に電極を貼り付け、対となる電極にはカルボキシメチルセルロース水溶液を塗布したアルミ箔を使用し、電極の貼付けから約40分後にLCRメータを用いて交流インピーダンス(R)を測定した。その結果、過去の測定値よりも非常に低いインピーダンスを示した。したがって、残存塗膜においては、素地まで達する塗膜割れ等の損傷が生じている可能性が高いと考えられる。

- まくらぎ下面では、プライマーを含むガラスフレーク塗装が試験施工されてから26年経過までの間で殆ど消失していた。当橋梁の架設箇所の離岸距離が約15kmであり、他の部材では殆ど腐食が生じていないことから腐食性の高い環境とは考えにくいことや、打音調査結果より塗膜の浮きや割れも見られなかったことから、当橋梁の塗膜損傷要因は腐食や列車通過時の衝撃力ではなく、列車通過時に作用する摩擦による塗膜の減耗により塗膜消失に至ったと考えられる。
- まくらぎ間では、塗膜剥がれの部分的な発生や白亜化に伴う塗膜の消耗が確認されたが、残存する塗膜は概ね800μm以上の膜厚であり、良好な付着性を有していた。このことから、外力の作用を受けないガラスフレーク塗膜は試験施工時期を踏まえ、26年以上の長期耐久性を期待できると考えられる。
