## 施工5年目を迎えた外部電源陽極方式の防食効果追跡調査

西日本旅客鉄道(株) 正会員 ○進藤 義勝  
 西日本旅客鉄道(株) 正会員 吉田 隆浩  
 (株)ナカボーテック 正会員 小城 守  
 (株)レールテック 正会員 福岡 孝典

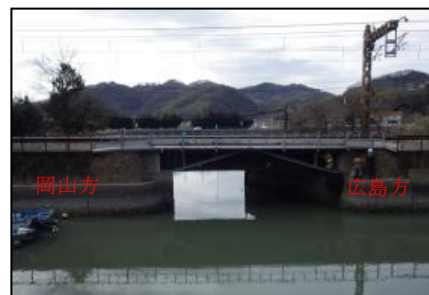
写真-1 橋りょう全景

本研究で対象とした橋りょう(以下、本橋りょう)は、岡山県西部湾内河口部の飛沫帯に位置する(写真-1)。2年毎に定期的な検査を実施し、2007年の詳細調査の結果、主桁下面に塩害による変状が認められた。2009年に断面修復とともに防食を目的として外部電源陽極方式(チタン溶射方式)による電気防食を施工した。今回、施工5年目を迎えるにあたり、鉄筋および陽極材の電気化学的測定や塩化物イオン量調査を実施し、電気防食効果を評価した。

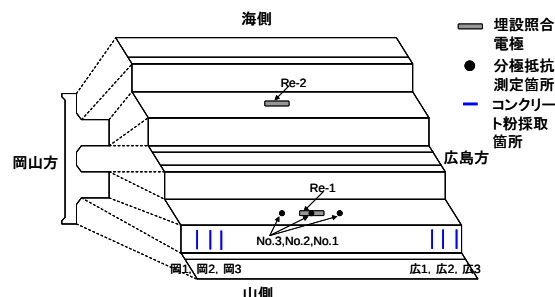
図-1 測定箇所

本橋りょうは、昭和15年しゅん功、RCT単線2主桁、支間8.5mであり、主桁下面に鉄筋露出およびかぶりコンクリートの浮きが生じていた。補修工法として、2009年に主桁下面全面に外部電源陽極方式の電気防食工法を適用した。

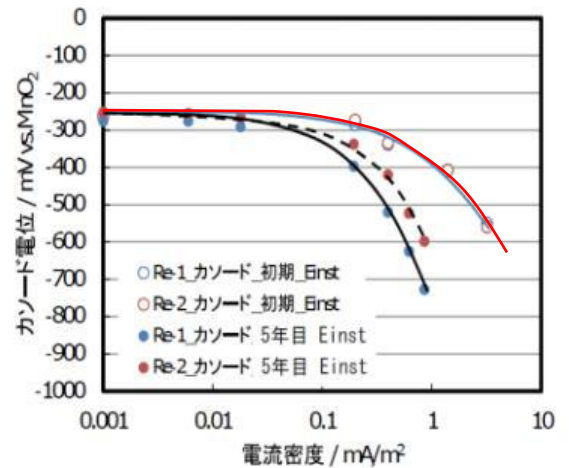
図-2 鉄筋のカソード分極曲線

図-2に通電初期、および適用5年目に埋設照合電極で測定した鉄筋のカソード分極曲線を示す。図-2より、初期は海側桁と山側桁は同様の挙動を示していることがわかる。5年目では、カソード分極曲線における電位が変化するラインが左側へシフトしている。これは、溶存酸素の拡散限界電流密度が減少したためと考えられる。すなわち、表-1の防食電流が低下しているにもかかわらず復極量が増加したのは、鉄筋のカソード分極抵抗の増加が原因と推測した。

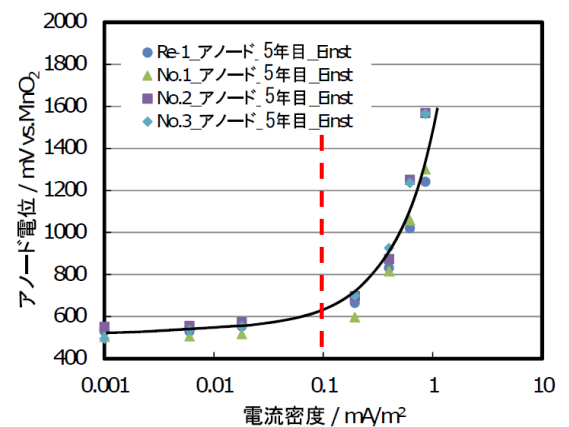
図-3 陽極のアノード分極曲線

陽極のアノード分極曲線を図-3に示す。既往の文献<sup>1)</sup>より、陽極システムが劣化した場合、分極曲線が左上に移行し、ある一定の電位にシフトしたときに流れる電流量が小さくなることが知られている。図-3では、おおよそ  $0.1\text{mA}/\text{m}^2$  以下ではアノード電位の変化が小さくなっていることがわかる。今後、本橋りょうにおいても、陽極材のアノード分極曲線が左上にシフトしていくと考えられることから、分極曲線の推移を確認していく。

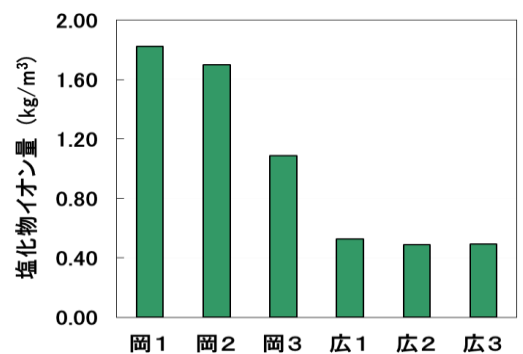
図-4 ポリマーセメントモルタル中の塩化物イオン量

図-4 にポリマーセメントモルタル中に含まれる塩化物イオン含有量を示す。試料採取箇所は岡山方桁端近辺の側面3箇所、広島方桁端近辺の側面3箇所の計6箇所とした。測定箇所を図-1に示す。コンクリート粉採取深さはチタン溶射皮膜の内側から採取し、表面深さ  $2\text{mm}\sim 20\text{mm}$  の箇所を採取した。本橋りょうは5年前に断面修復後、コンクリート表面から  $20\text{mm}$  までをポリマーセメントモルタルで施工し、表面から  $2\text{mm}$  をチタン溶射後、電気防食を施した。補修前のコンクリート躯体には最大  $3.1\text{kg}/\text{m}^3$  の塩化物イオン量含有されており、図-4より陽極材付近( $2\sim 20\text{mm}$ )には、最大で  $1.7\text{kg}/\text{m}^3$  の塩化物イオン量が認められた。ポリマーセメントモルタル中には、施工当初、塩化物イオン量はほぼ含まれていないと推定されることから、陽極材付近に塩化物イオンが移動していると考えられる。標準的な脱塩工法の積算電流密度には達していないが、5年間長期的に電流を流すことによって、電気泳動による副次的脱塩効果の可能性がみうけられる。
