## アスファルト舗装の深さ方向におけるアスファルトの劣化に関する一考察

東亜道路工業株式会社 正会員 ○小林 真依, 村山 雅人  
 中央大学 理工学部 正会員 平戸 利明, フェロー会員 姫野 賢治  
 東日本高速道路株式会社 正会員 高橋 茂樹

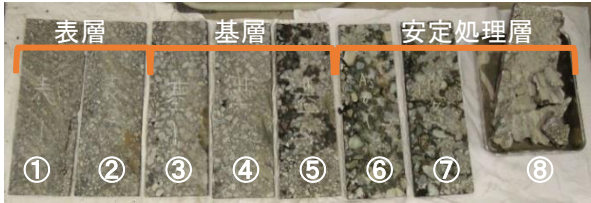
写真 - 1 切断後の試料

したのち、図-2 に示すように、表層、基層、安定処理に切り分けたものからアスファルトを抽出した。72 工区の一部の試料ではアスファルト安定処理層あるいは基層の空隙が大きく、切断すると形状を維持できず、写真-1 の安定処理下段のように崩れてしまうものもあった。

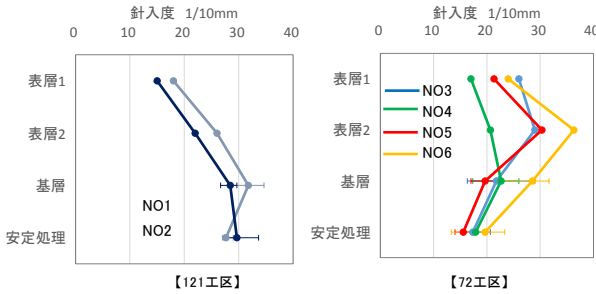
図 - 3 針入度試験結果

図 - 3 に、抽出したアスファルトの試験結果を示す。121 工区と 72 工区の表層での結果を見ると全ての試料で上部と下部で針入度が明らかに異なり、上部より採取した試料の針入度が低い値を示していた。基層、安定処理については各部分で明確な差がなかったため、平均値で示している。121 工区では表層近辺の針入度が低くなり深さ方向に進むほど針入度が高くなるのがわかる。一方、72 工区では必ずしも表層の針入度だけが低いわけではなく、特にアスファルト安定処理の針入度が低い値を示していた。また、72 工区の損傷部（図中の NO4）では、全層で針入度が低い値であった。これらのことからアスファルト舗装は、表層に受ける紫外線のみならず、空隙や雨水などの影響により下部においても供用中にアスファルトの劣化が進行していると考えられる。

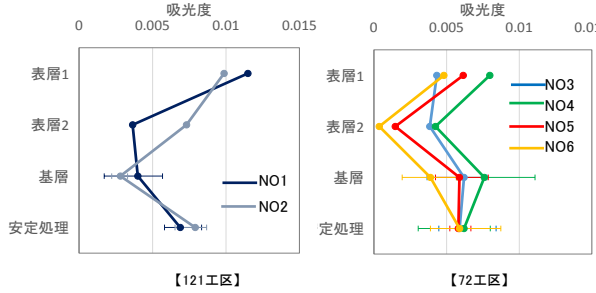
図 - 4 赤外分光分析結果

121 工区では、表層表面部分が最も吸光度が高く内部に行くほどその値は低くなり、安定処理層でまた上昇していた。一方で 72 工区では、同様に表層表面部分が高い値であったが、内部ではそれほど大きな違いは見られず総じて高い値であった。特に、針入度試験と同様に 72 工区の損傷部（図中の NO4）の吸光度が最も高い値を示しており、舗装内部の酸化劣化が進行していると考えられる。さらに、室内試験での結果と比較すると、今回の試料では 121 工区の表層表面と 72 工区の基層の一部で吸光度が 0.01 程度と高い値となったが、全平均では 0.006 であった。評価したアスファルトが異なるため一概には言えないが、図-1 で示した PAV40 時間の吸光度と同程度となった。PAV20 時間で供用 5～10 年を想定していることを考えると概ね推定される供用年数となっていることを確認した。
