鋼床版橋における舗装現況調査について

西日本高速道路エンジニアリング四国(株) 正会員 ○高橋 秀典
西日本高速道路(株) 四国支社 非会員 藤原 琢也
西日本高速道路(株) 徳島高速道路事務所 非会員 石坂 健一

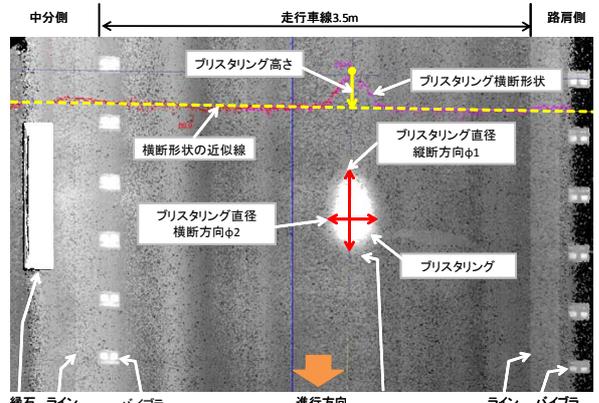
今回実施した調査内容を表-2 に示す。路面性状測定車によるひび割れ調査では、局部的にひび割れ率が高い箇所が見られたが、さほどひび割れが検出されなかった。ブリスタリング調査では、事前に高精度な路面性状測定車¹⁾による画像撮影によって位置の抽出とブリスタリング高さを測定し、打音調査によってブリスタリングの判定及びブリスタリングの形状を測定することとした。写真-1 に路面性状測定車にて撮影した画像によるブリスタリング測定結果の一例を示す。

写真-1 路面画像及びブリスタリング測定結果の一例

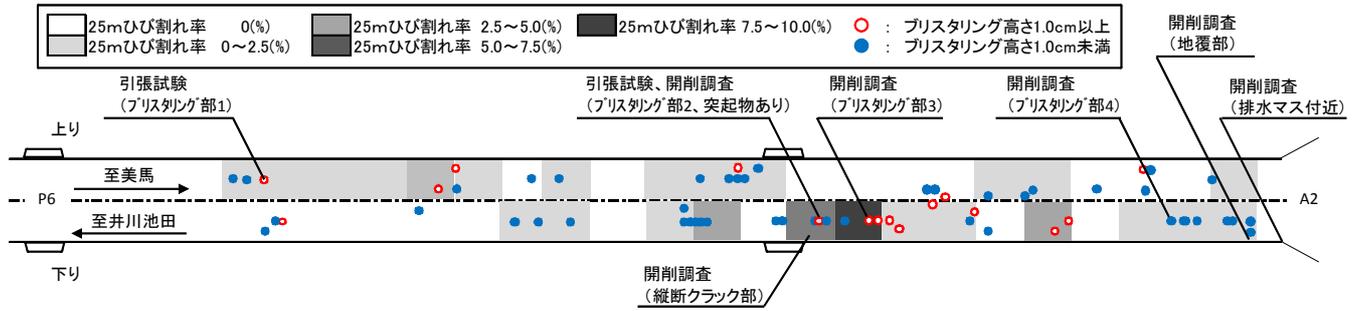
図-1 にひび割れ調査およびブリスタリング調査結果を示す。路面性状測定車による撮影画像より抽出されたブリスタリングは 62 カ所(上り線 25 カ所、下り線 37 カ所)あり、高さが 1cm 以上のブリスタリングは 16 カ所であった。高さ 1cm 未満のブリスタリングは目視での確認が困難であったが、触診により路面が隆起しているのを確認した。

ブリスタリングの大きさ・数ともに、下り線に多く発生しており、ブリスタリングのほとんどが車線中央部に発生していることがわかった。

図-1 ひび割れ調査およびプリスタリング調査結果

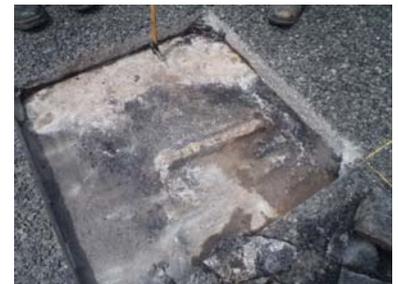
写真-2 に開削箇所の突起物を、表-3 に開削調査結果一覧を示す。鋼床版舗装にクラックやプリスタリングなどが発生した場合、そこから水分が侵入し鋼床版に錆が発生することが懸念される。そこで吉野川橋に発生したクラックやプリスタリングの開削調査を行い、錆進行状況や損傷範囲の確認を行った。調査の結果、規模の大きいクラックやプリスタリング直下には鋼床版の架設用吊り金具とみられる突起物や溶接ビードが確認された。開削箇所はレベリング層と鋼床版が剥がれており、鋼床版面には水分や凍結防止剤に由来すると思われる白い結晶が確認されたが、鋼床版自体に錆などはなかった。

写真-2 開削箇所の突起物
