セメント安定処理ラテライト路盤の経年劣化

○オリエンタルコンサルタンツ フェロー会員 今野啓悟
 大林組 正会員 神村英明
 JICA資金協力業務部 会員 田中顕士郎
 JICA技術アドバイザー フェロー会員 古木守靖

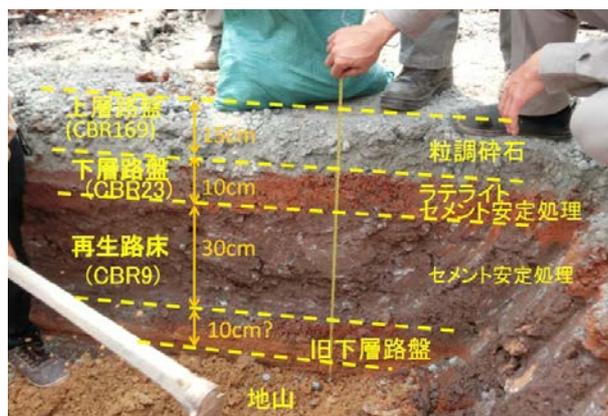
2012年の施工段階に入って、表層の破損の著しい部分を掘削したところセメント安定処理したはずの下層路盤から含水率の高い粘土混じり赤土層が見つかった。施工不良も考えられたが、破損箇所はどの区間でも同様の傾向であり、セメント安定処理路盤の固結層となる元の機能は残存していないと考えられた(写真1参照)。

写真1 下層路盤のセメント安定処理したラテライト路盤や再生路床も CBR が9と極端に低下していた

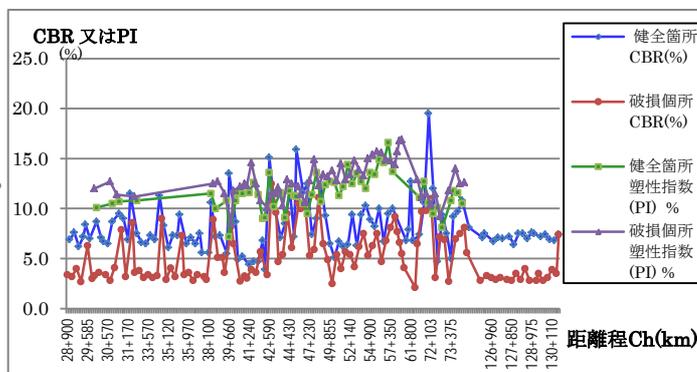
図1 ラテライト路盤の CBR(AASHTO T193)とPI

なお、区間によっては表層に破損が見られる箇所では下層路盤は粘土質であり、また健全箇所ではシルト質的な様相であった(図1参照)。
