### 高速道路のコンポジット舗装追跡調査における考察

西日本高速道路株式会社 正会員 風戸 崇之  
正会員 ○濱梶 方希  
澤井 良兼

本文では、供用路線におけるコンポジット舗装の長期的な耐久性を確認するために、平成7年11月に試験施工を実施した山陽自動車道三木東IC~三木小野IC間における、コンポジット舗装の追跡調査結果および調査結果を踏まえたコンポジット舗装の舗装構造に関する考察を述べる。

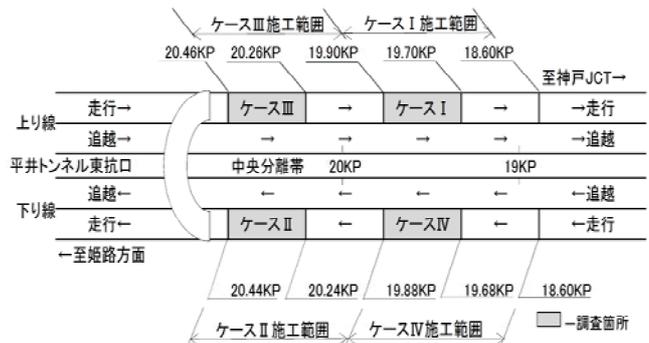
図-1 各ケースの位置図

試験施工におけるケース区分を図-1 および図-2 に示す。ケース区分は舗装構造により4ケースに区分されており、各ケースの区分は、表層種別、中間層の有無およびCRC版厚さを変化させたものを組み合わせて設定している。ケースIおよびIIの表層には、高機能(ポラスアスファルト)舗装を用いており、ケースIIIとIVには密粒度舗装を用いている。またケースIおよびIIIには表層の下に中間層として密粒度舗装を用いている。これらは、各ケースを供用路線で相対比較することで表層種別や中間層の有無等による舗装構造の違いが耐久性に与える影響を分析するために設定されている。
