高速道路におけるアスファルト舗装の「解体新書」プロジェクト ー主な知見ー

東日本高速道路(株) 正会員 ○高橋 茂樹  
東日本高速道路(株) 館岡 豊  
(株)ネクスコ東日本エンジニアリング 正会員 吉野 公朗

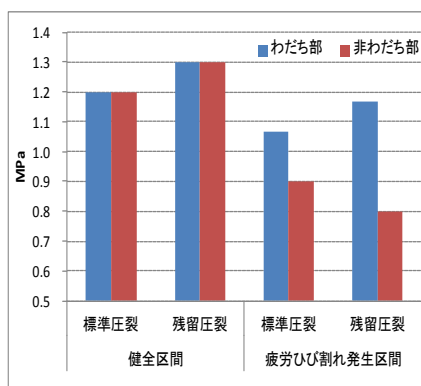
図-1: 採取したアススペースの圧裂強度

- ✓ 供用後の交通荷重の影響による混合物粒度の変化はあまり見られなかった。
- ✓ 層間接着力については、切削面や損傷個所の周囲であっても引張やせん断力が確認できていることから、経年的に漸次低下するのではないと思われる。
- ✓ 圧裂試験では、アスコン下面からのひび割れ発生が確認された工区のアススペースの圧裂強度が低い傾向にあった（図-1）。また、供用後の補修時に表層を密粒から高機能舗装に切替した工区では、総じて基層の残留圧裂強度が低く、ポンピング発生箇所は圧裂強度が最も低い結果となった。
- ✓ 全4工区において、アススペース供試体の透水係数が非常に大きく（図-2）、圧裂試験後の破断面を観察すると、加圧透水養生後のアススペースコアに剥離が生じているものが散見された。
- ✓ 3点曲げ試験では、以下の結果が得られた。

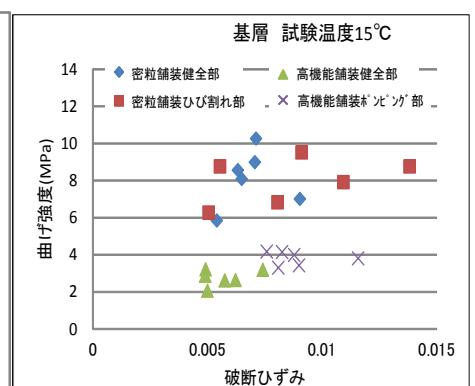
図-3: 基層の3点曲げ試験結果の比較

- ① 高機能舗装は曲げ強度が押し並べて低く、高機能舗装区間の基層混合物は、健全部であっても密粒舗装区間の基層混合物の1/2以下の曲げ強度しか得られなかった（図-3）（圧裂試験の結果も同じ傾向）。
- ② 密粒舗装・高機能舗装，両区間共，OWPの破断ひずみはBWPの破断ひずみよりも同等以下だった。
