## グースアスファルトを用いた PC 桁埋設ジョイントの損傷原因の推定

阪神高速道路（株） 正会員 ○岡本 信也，井口 祐樹  
 阪神高速技術（株） 木下 孝樹  
 大成ロテック（株） 正会員 瀧口 高

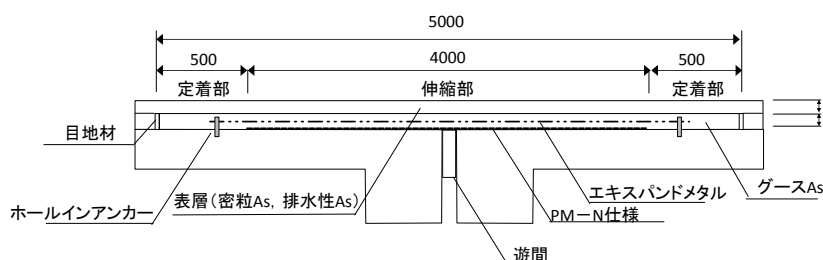
図-1 埋設ジョイント工法

図-1 に示す工法は、施工後比較的早期に不具合が見られるようになり、調査の結果、平均 3.3 年で軽微なクラックが遊間直上付近に発生し始めて、平均 4.6 年で横断方向にまで進行する状況となってきた。阪神高速道路では、通行止めによる舗装補修工事を路線毎におおむね 8 年に 1 回の周期で行い、維持管理に努めているが、現在の構造では、望ましい補修周期の約 1/2 であり、耐久性の向上は、維持管理の上で大きな課題であった。

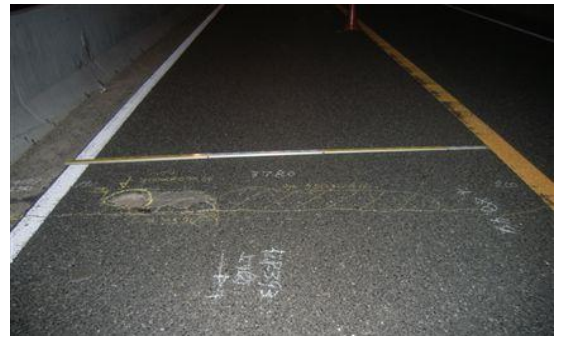
現状で生じている損傷の状況は、写真-1 に示すように、桁と桁の遊間部の直上で、表層に車両進行直角方向に生じるひび割れである。また、損傷が進行すると、ひび割れが広がり、舗装部にポットホールや、流動によるこぶが発生する。また、グース As は低温時においては固くなる性質がある。橋面の温度は、 $-5^{\circ}\text{C}$ ～ $50^{\circ}\text{C}$ まで変化する。そのため、低温時に伸縮部へ大きな温度伸縮が作用した中で、輪荷重も作用する。ひび割れの発生はそういった状態となる低温時と考えられた。さらに、ひび割れが遊間部直上に生じていることから、ひび割れは、下から生じるリフレクションクラックと考えられ、繰返し回数の非常に多い輪荷重による影響もあると考えられた。

写真-1 損傷状況

そのため、基層材料は低温時の性能確保と、輪荷重作用にも抵抗することが必要と考えた。

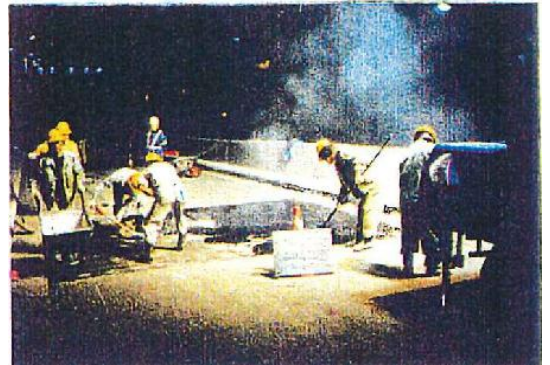
材料がグース As であることから、施工状況は、写真-2 のような人力による施工にならざるを得ない。そのため、仕上がり不均質となる場合もあり、設計上考えている厚みを確保できていない箇所も見受けられる。また、エキスパンドメタルもグース As 層の中間に設置することとなっているが、施工手順からは、エキスパンドメタル設置後、グース As を流し込むため、エキスパンドメタルの位置も正規の高さに設置されていない可能性がある。

写真-2 グースアスファルト施工状況

そのため、均質な品質が確保できる施工が必要と考えた。

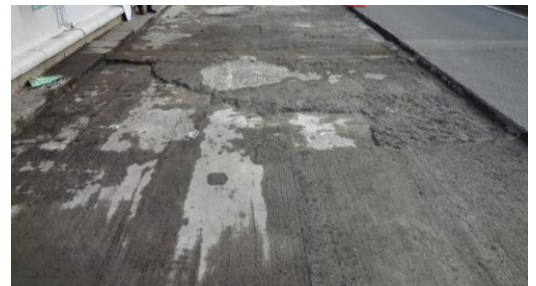
埋設ジョイント補修時には、既設ジョイントを撤去し新設することとなるが、撤去した状況を確認すると、埋設ジョイントの施工基面となる部分に写真-3 のような凹凸（不陸）が生じている場合もある。不陸が生じると写真-4 のように、温度伸縮を吸収するための PM-N に不具合を生じ、期待するひずみ緩和の機能が発生せず、ジョイント部に想定していない応力が発生する。

写真-3 施工基面の不陸状況

そのため、不陸のない平たんな施工基面の確保が必要と考えた。

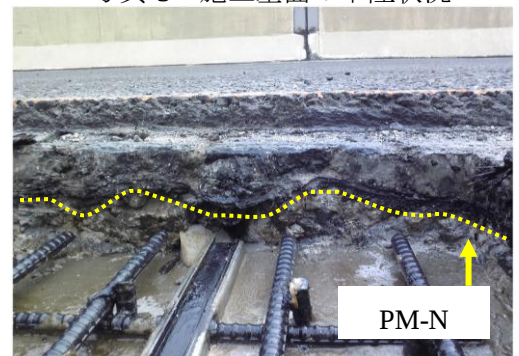
写真-4 PM-N の不具合
