# 料金所コンクリート舗装の損傷実態と劣化評価について

西日本高速道路(株)九州支社 正会員 ○出雲 真仁  
西日本高速道路(株)九州支社 正会員 渡邊 芳弘

高速道路の料金所エリアについては、アスファルト舗装より耐久性の高いコンクリート舗装が施工されているが、供用から30年以上経っている一部の箇所では、損傷が顕著化してきている。本稿は、過去に補修された料金所エリアのコンクリート舗装の損傷実態と劣化評価を行った結果について報告するものである。

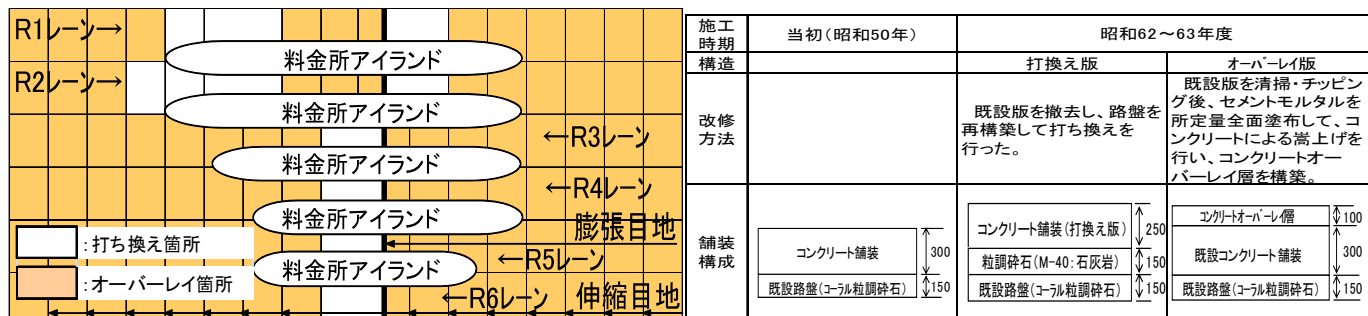
図-1 料金所コンクリート舗装 現況図

今回報告する箇所は、供用から約30年経過した料金所で、供用から10年後にコンクリートオーバーレイ10cm及び部分的にコンクリート版を打ち換える補修を全面に実施しており、その補修区分及び補修方法は図-1のとおりである。コンクリート舗装版は、1ブロック当り6.0m×5.1mで、膨張目地又は伸縮目地が設けられている。

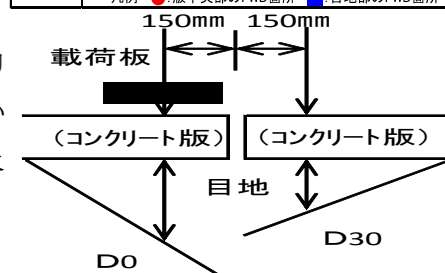
図-2 目地部のFWD測定図

コンクリート版の FWD 測定は表-1 に示す基準で実施した。目地で囲まれたコンクリート舗装版毎に4箇所の頻度とする。目地部の測定位置及び測定頻度については、各目地・ひび割れにつき2箇所を測定する。載荷版及びセンサーは目地及びひび割れに対して直角とし、図-2 に示すように配置する。

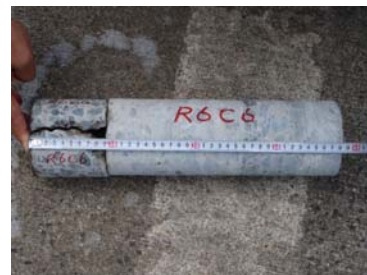
写真-1 オーバーレイ版部のひび割れ状況

オーバーレイ版部ではひび割れと FWD たわみ量に相関は見られず、ばらつきも大きいことから、採取コア（写真-1）及び開削調査結果からオーバーレイ部と既設版の界面に隙間（剥がれ）が発生しており、その影響と考えられる。従って、オーバーレイ部は剥がれの影響で、表-2 に示す判定基準では評価できないことがわかった。

| 部位 | 調査結果 |
|---|---|
| ①オーバーレイ版 | ひび割れは、採取コア及び開削調査時の状況からオーバーレイ版で止まっており、既設版は健全である。（写真-1）<br>ひび割れ発生原因はオーバーレイ層の乾燥収縮（そり）や通行車両の繰返し荷重等により既設版とオーバーレイ版の界面付着力が低下し、界面の剥がれが発生したと推測される。 |

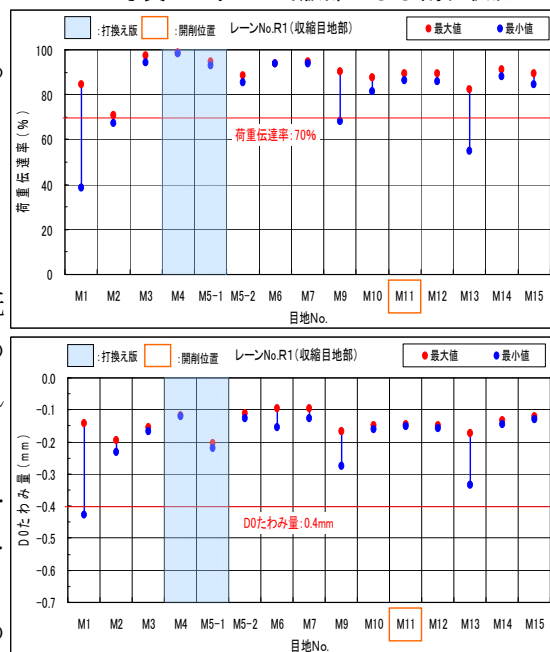
図-3 収縮目地の荷重伝達率と D0 たわみ量の分布

荷重伝達率と D0 たわみ量の測定例を図-3 に示す。オーバーレイ部で既設版との界面に隙間（剥がれ）が生じている箇所では D0 たわみ量の最大値と最小値のばらつきが大きく、打換え版の剥がれが認められない箇所は、ばらつきが小さい。このことは前項の版中央部の結果と一致しており、表-2 の判定基準では評価できないことがわかった。なお、開削調査の結果からダウエルバーが破断している箇所はなかった。

| 部位 | 調査結果 |
|---|---|
| ④収縮目地 | 収縮目地は、FWD 調査による荷重伝達率や D0 たわみ量を用いダウエルバーの破断の有無を判断することは困難であるが、開削調査結果から破断の可能性は低いと判断できる。 |

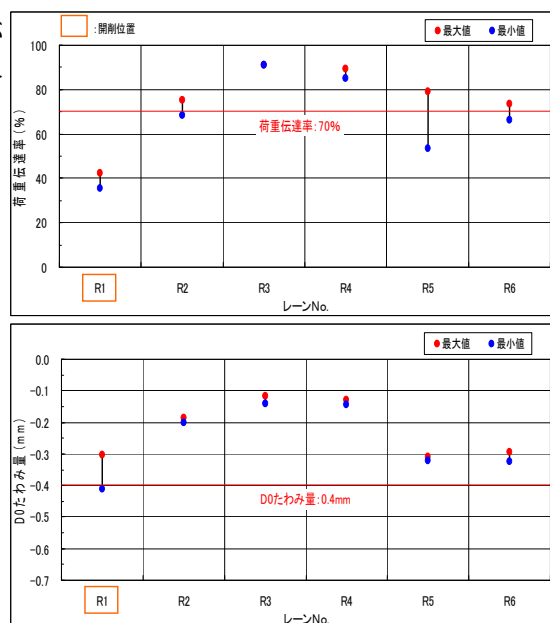
図-4 膨張目地の荷重伝達率と D0 たわみ量の分布

荷重伝達率と D0 たわみ量の分布を図-4 に示す。膨張目地部の FWD 載荷位置（D0）は打換え版上で、打換え版の隙間（剥がれ）が認められないため、D0 たわみ量の最大値と最小値のばらつきが小さく、表-2 の断定基準で評価可能と考えられる。なお、開削調査を実施した結果、ダウエルバーは、写真-2 のとおり腐食破断していた。

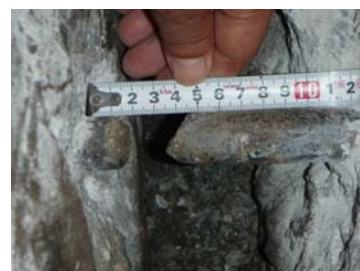
| 部位 | 調査結果 |
|---|---|
| ⑤膨張目地 | FWD 調査による荷重伝達率や D0 たわみ量及び開削調査結果から、ダウエルバーの腐食破断の可能性を確認した。 |

今回の調査から、コンクリートオーバーレイ版の施工箇所では、表-2 に示す基準では評価できないことが判明した。また、膨張目地は、FWD たわみ値（D0）が 0.4 を超え、荷重伝達率が 70% を大きく下回る箇所はダウエルバーが破断していることが確認された。今後、調査結果を蓄積し、効率的な調査手法並びに損傷評価の精度向上を行い、確実な補修につなげていくことが重要となってくる。本文が同様事例発生の際の参考となれば幸甚である。

写真-2 ダウエルバーの状態 (R1 レン)
