### IRI(10)を活用した路面管理手法の検討

西日本高速道路(株) 中国支社広島高速道路事務所 正会員 ○天雲 宏樹  
 西日本高速道路(株) 中国支社広島高速道路事務所 中井 拓郎  
 西日本高速道路(株) 中国支社事業調整部技術計画課 下谷 幸一  
 西日本高速道路(株) 中国支社保全サービス事業部保全第二課 正会員 米未 哲之  
 西日本高速道路 エンジニアリング中国(株) 調査設計部調査設計第三課 奥谷 敏雄

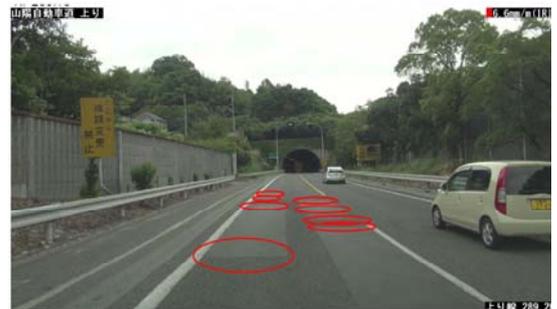
写真-2 レベル II 路面状況写真

したがって、当面の補修対象箇所の内、更に緊急度の高い箇所として、 $IRI(10)=9.0$  をその境界の目安として設定した。以上より、IRI(10)評価のレベルを表-2 に示す 3 つに分けた(図-3)。レベル II の路面状況例を写真-2 に示す。

レベル I	橋梁のジョイント部分、トンネルとの接続部、部分打ち換え部等の局所的段差が小さい箇所。
レベル II	橋梁のジョイント部分、トンネルとの接続部分、部分打ち換え部等の局所的段差が中程度の箇所。
レベル III	未補修のポットホール、もしくはポットホールになり掛けている箇所。部分打ち換え部等の局所的段差が大きい箇所。
