600m を超える大土被りを二重支保の切羽施工で克服

栗子トンネルは、福島県相馬市を起点として福島市・米沢市・山形市などを経由して秋田県横手市で秋田自動車道に接続する総延長 268km の東北中央自動車道のうち、福島県と山形県境に位置する延長 8,972m の道路トンネルであり、当工事は山形側の 3,826m を施工する。地質調査によると、山形側では大沢層に属する火山礫凝灰岩や流紋岩等の比較的良好な地質や砂岩・泥岩互層（松川層）が出現すると予測されていたが、NATM で施工された山形側避難坑の大半では砂岩・泥岩互層が出現し、県境付近では 600m を超える土被りの影響により大変形が発生した。また、TBM で施工された福島側避難坑も県境付近ではおよそ 100m にわたり崩落や坑壁の押し出しが発生した。本坑ではこれらの区間において早期閉合により変位の抑制を図り掘削を進めていたが、強大な地圧により支保が破壊され、支保の増強と対策を繰り返し実施し、最終的には二重支保を切羽で施工することで地圧を克服した。

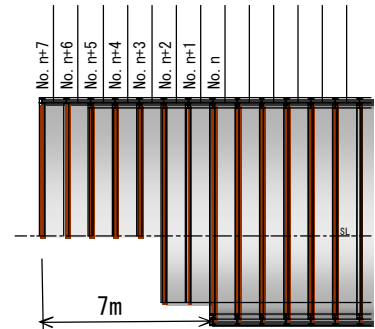
図-2 E1パターン施工サイクル

過去の施工事例を参考に、上半一次支保（H-200）の後方2mで上半二次支保（H-150）を施工し、下半とインバートストラットは一次・二次支保を同時に施工するサイクルとした（E1パターン図-2）。内空変位は70mm程度で収束したが、切羽から約15m後方で左右肩部にクラックが発生し、切羽から2mの間で一次支保の支保機能が損なわれているのではないかと考え、一次・二次支保を切羽で同時に施工するE2パターン（写真-1、図-3）に施工サイクルを変更した。また、閉合距離を7mから6mに短縮した。

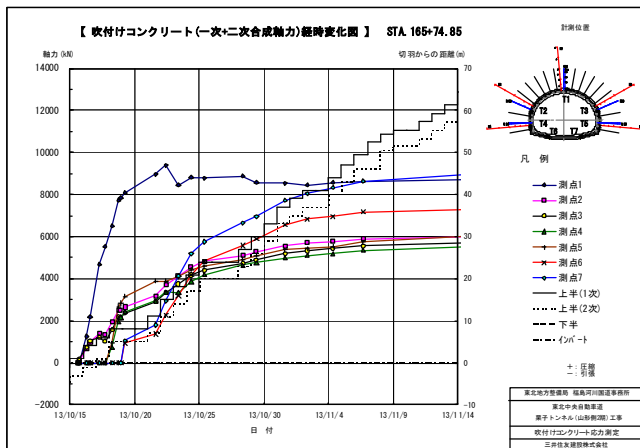
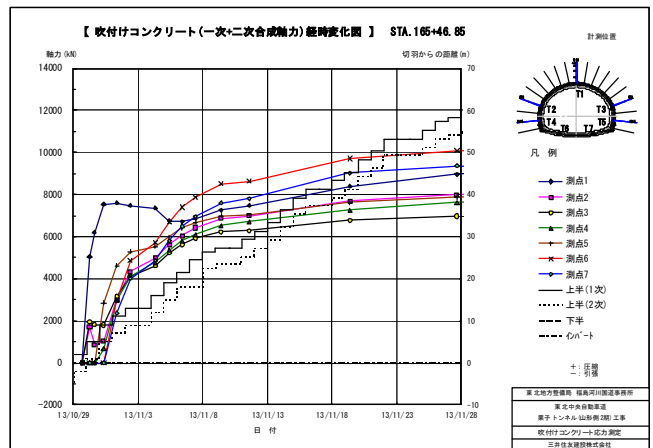
図-4 吹付けコンクリート軸力（一次+二次）経時変化（左：E1 右：E2）

E1, E2 において実施した計測工Bの結果（吹付けコンクリート合成軸力）を図-4に示す。E2では軸力が7,000～10,000kNとE1よりも大きくなっているが、断面閉合後の軸力の伝達がスムーズに行われている。鋼製支保工応力についても同様な結果であり、一次・二次支保が協調して健全に機能しているものと思われる。

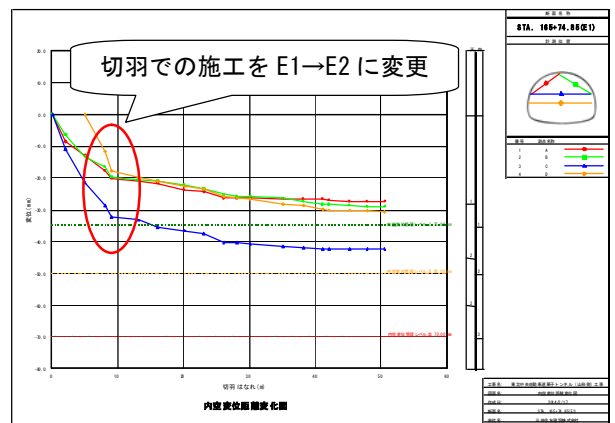
図-5 STA. 163+74.85 内空変位経時変化

また、E1における内空変位は70mm程度であったが、STA. 165+74.85 (E1)では切羽での施工をE2に変更したタイミングで変位速度が鈍化して40mm程度に抑制されている（図-5）。
