塩害と ASR 劣化が進行したラーメン式橋台の補修・補強設計

株式会社 オリエンタルコンサルタンツ 正会員 ○九鬼裕之
 // 正会員 田口靖朋

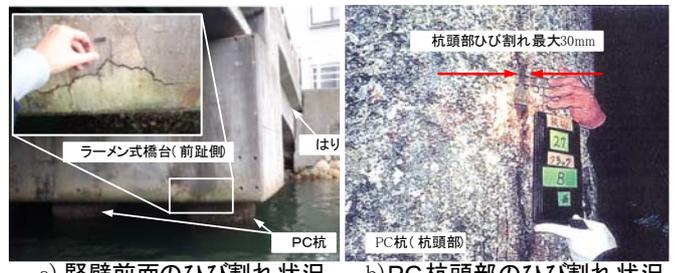
図-2 橋台躯体(前趾側)のひび割れ状況

ラーメン橋台前趾堅壁には、亀甲状のひび割れが生じ、ひび割れ幅は 0.2mm~1.0mm で、図-2 に示すように海水に浸かっている下側のひび割れの進行が顕著であった。既設構造物から採取した骨材を用いてアルカリシリカ反応(以下、ASR と称す)性試験(化学法/JIS A 1145)を実施し、溶解シリカ量がアルカリ濃度減少量以上となることから、反応性骨材使用による ASR 劣化と判断した。また、

鉄筋膨張に起因したコンクリートの浮きや剥離、錆汁等の外観変状は見られないが、主筋位置の塩化物イオン濃度は、腐食発生限界値 1.2kg/m^3 を超過していることから下部工堅壁の補修・補強計画には主筋よりも深い位置まで浸透している塩化物イオンを除去する対策を要すると判断した。次に、地盤面から突出した前趾側の単列杭形式の各 PC 杭の杭頭には、杭軸方向にひび割れが生じ、最大で 30mm と大きく、長さは杭頭部から下方に 2.0m(2D)程度まで進行していた。このひび割れは構造上のひび割れとは異なる方向に生じていることから活荷重、地震、土圧等による変状ではなく、杭頭部が喫水面に位置し、酸素が供給されることから塩害の鉄筋膨張に起因したひび割れと推定し、対策を要するものと判断した。

a) 堅壁前面のひび割れ状況 b) PC杭頭部のひび割れ状況

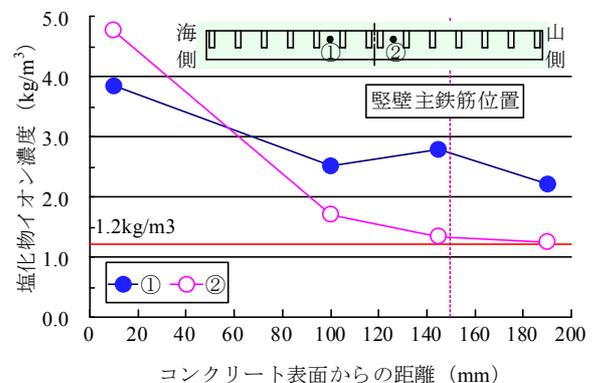
図-3 塩化物イオン濃度分布

同骨材の使用が推定される梁部材や床版には亀甲状のひび割れが認められず、水の供給環境により ASR による進行に差異が生じていることから、ASR による膨張は残存していると推定し、ASR 対策が必要と判断した。後趾側堅壁(上方)から採取したコンクリートコア試料により塩分含有量試験(JIS A 1145)を実施した結果を図-3 に示す。
