### 3 径間連続 PCT 桁橋における横締め PC 鋼棒の破断原因究明及び補修検討

首都高速道路(株) 正会員 ○井田 達郎  
 首都高速道路(株) 正会員 坂本 豊  
 (一財)首都高速道路技術センター 正会員 繪嶋 武史

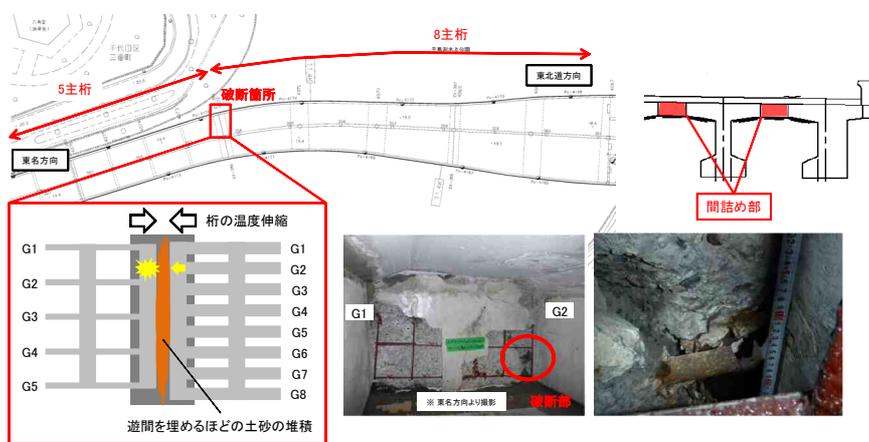
図-1 損傷状況

首都高速都心環状線の千鳥ヶ淵地区(昭和39年供用)において、3径間連続PCT桁橋の端横桁で横締めPC鋼棒の破断が確認された。破断部周辺は、端横桁が内側に孕み出しており、遊間側から押されるように破壊していた。また、破断部周辺のシースが欠落しており、破断したPC鋼棒には錆が付着していた。主桁と横桁の打継部は、コンクリート破壊面に湿り気があり、水道ができていたことが確認できた。

損傷が確認された箇所は、主桁本数が5主桁から8主桁へと変化する箇所であった。また、橋脚上の伸縮継手直下には、遊間を埋めるほどの土砂の堆積が確認され、交通振動等により強固に締め固められた状態であった。(図-1参照)

当該橋梁は、横桁 1 本につき横締め PC 鋼棒が上下に 2 段設置されている構造で、下段 1 本の破断により橋梁の耐荷性能が不足することが懸念される。そのため、破断した横締め PC 鋼棒を外ケーブル工法により復旧することとした。

補修に先立ち、遊間の堆積物の撤去、押し出されたコンクリートの撤去及び断面修復を実施した。現在、外ケーブル工法による横締め PC 鋼棒の復旧に向け、工事を進めているところである。

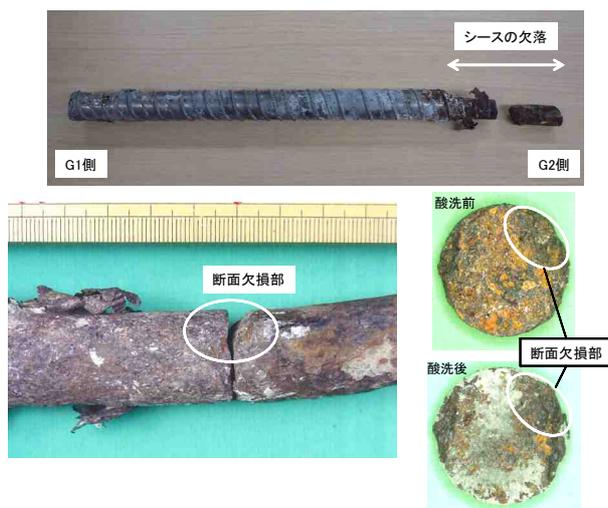
写真-1 外観観察状況

外観観察として、破断部を目視及び実体顕微鏡で観察した。破断部はシースが欠落し、PC鋼棒が腐食していたが、破断部から10cm程度離れるとシース腐食は見られず、PC鋼棒も健全であると推測された。破断部は腐食が著しく、破断面を突き合わせると、外周部の一部で、腐食により減肉したと推測される断面欠損が確認された。破断面の錆の堆積から、破断後長期間経過したことが示唆された。酸洗後の破断面を見ると、中央部は比較的錆が落ちやすいが、周辺は錆が残存し、より顕著に腐食しているものと推測される。(写真-1参照)

なお、酸洗後の破断面に疲労破壊に見られるビーチマークは観察されてなかった。

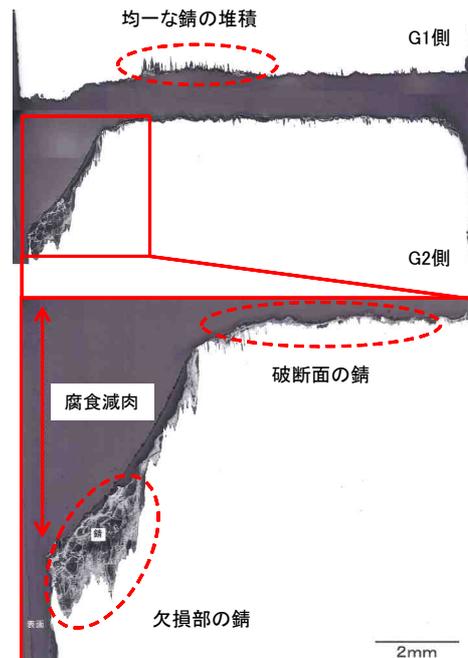
図-2 断面観察状況

断面組織観察は、破断部縦断面を鏡面研磨し、エッチング前後のミクロ・マクロ組織を光学顕微鏡にて観察した。破断部断面のエッチング前の組織から、欠損部は最大 3mm 欠落し、結晶化した厚い錆も確認され、腐食により減肉したものと推測される。また、破断面にも 100  $\mu$ m の均一な錆の堆積が確認された。破断面に縦筋状に伸びた腐食痕が多数観察され、介在物に沿って進行した腐食と推測される。(図-2 参照)

PC 鋼棒の欠損部の腐食が特に著しく、破断面と欠損部の腐食深度の違いから、腐食開始時期に違いがあると推測される。破断部周辺のシースの腐食も著しく、一部欠落した状態であったことから、シーソ管についてもかなり前から腐食が開始していたと考えられる。破断面にも均一な錆の堆積が見られることから、PC 鋼棒の破断はかなり前に起きていたことが推測される。G2 側の PC 鋼棒が全体的な減肉量が多いことから、G2 側から安定的に水と酸素の供給があり、腐食環境が整っていたと推測される。減肉量との関係から、供用から早い段階で、シーソ管周辺に水が回り、局所的な減肉により PC 鋼棒の耐力が低下し、破断に至ったことが考えられる。
