## CSM コーティングによるゴム支承表面亀裂の補修

(株) 川金コアテック 正会員 ○但住俊明、鶴野禎史 非会員 菱山知幸

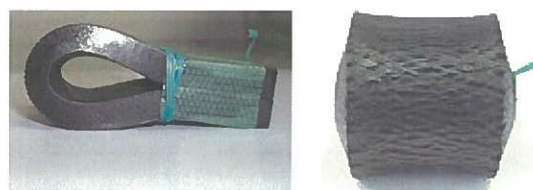
図 1 オゾン劣化後の試験片

試験片は、短冊型のゴム体(25mm×125mm×8mm)を折り曲げ、ゴムに引張り歪みを生じさせたものを用いた。この試験片をオゾン槽中に入れ、表面に亀裂を生じさせた。亀裂が生じた試験片を図 1 に示す。亀裂が生じた試験片に補修を施した。補修は、グラインダー等で亀裂部分を取り除いた後、CSM コーティングを行うものである。補修を施した試験片で耐オゾン性試験を行い、経過観察を行った。補修を施していない試験片も同時に試験を行い、オゾン劣化の進行具合を比較した。

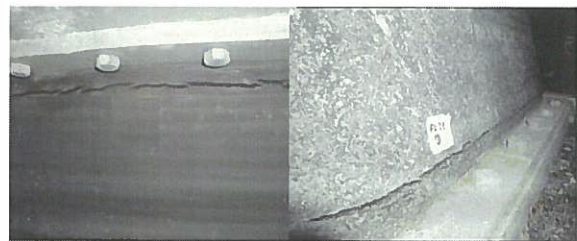
図 2 ゴム支承の表面亀裂の写真

今回追跡調査を行った橋梁は、15 径間連続 PC 箱桁橋であり、支承は高減衰ゴム支承が用いられている。2009 年 2 月にゴム表面の亀裂が発見された<sup>[5]</sup>。発見された当時の亀裂の写真を図 2 に、各橋脚における亀裂の発生状況を表 3 にそれぞれ示す。同年の 5 月に亀裂の補修工事が行われた。補修は、亀裂部分を充填剤で埋め、ゴムシートで損傷部分を覆った後、CSM コーティングを施すという内容である。

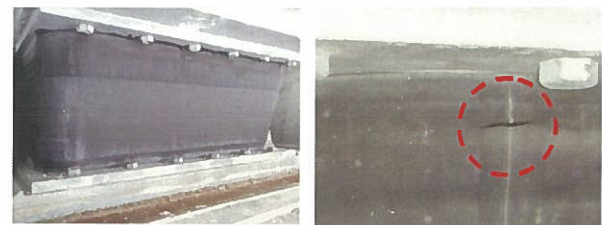
図 3 追跡調査時における補修部分の状況

2014 年 2 月にゴム支承全数を対象に、追跡調査を行った。補修されていない支承で長さ 30mm 程度の亀裂が新たに発生していたが、補修された全ての支承で亀裂は発生していなかった。追跡調査時の支承の写真を図 3 に、各橋脚における亀裂の発生状況を表 4 にそれぞれ示す。補修工事から 5 年経過した後も亀裂等が生じなかったことから、CSM コーティングを行うことによって補修箇所の耐候性を向上させることができると考えられる。

a)補修済の支承

b)未補修部で新たに発生した亀裂
