## 溶融亜鉛めっき鋼材の腐食に対する最適な補修塗料の選定と評価

西日本高速道路(株)関西支社 正会員 ○神野真一郎  
 西日本高速道路エンジニアリング関西(株) 正会員 樫山 好幸  
 (一財)日本塗料検査協会 正会員 山田 卓司  
 京都大学 大学院 フェロー 宮川 豊章

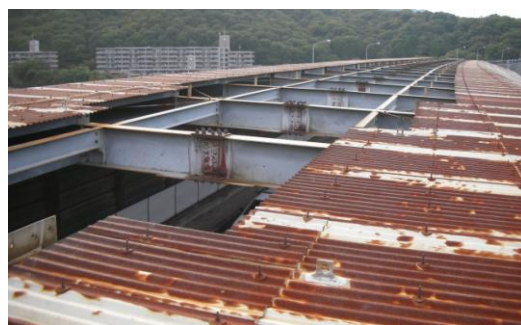
青葉台シェルターは、溶融亜鉛めっき鋼板(1.6mm 厚)製で供用後約 40 年を経過している。当地域は冬期に凍結防止剤が散布されており、東側上屋は赤さび腐食と亜鉛皮膜層が残存したまだら模様の状態、西側上屋も劣化が進行し黒褐色に変化しさまざまな劣化状態が混在した状態になっている(写真-1)。

写真-1 西側シェルター開口部の発錆

本防音シェルターは、交通規制条件や環境条件により抜本的対策ができない状況にあるが、代替路線の供用により交通規制条件が緩和される時期(約 8 年)までの延命を想定した補修が必要とされている。そこで、本検討では種々の劣化溶融亜鉛めっき面における補修塗装仕様(素地調整、補修材料)を選定することを目的として促進腐食サイクル試験<sup>1)</sup>および屋外暴露試験(海浜地区)を実施している。

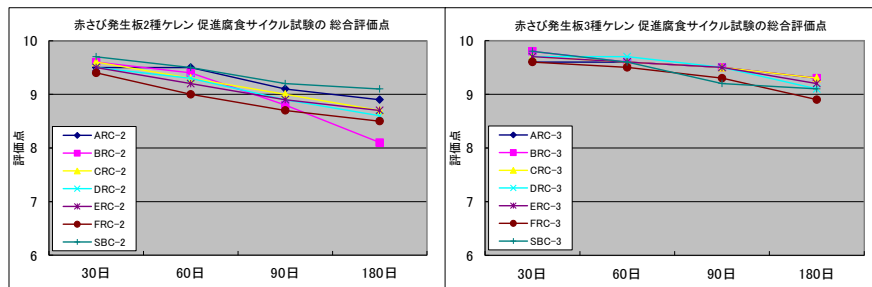
図-1 促進腐食サイクル試験経時変化(抜粋)

促進腐食サイクル試験<sup>1)</sup>結果(抜粋)として主にカット部の変化が大きかった赤さび発生板の 2 種・3 種ケレンを図-1 に、また、同様に屋外暴露試験(海浜地区)3 年の結果(抜粋)を図-2 に示す。塗膜の評価は(一財)日本塗料検査協会の塗膜評価基準(2003)<sup>2)</sup>

に準じて行った。促進腐食サイクル試験では180日でも8点以上を保ち、白さび発生板、赤さび発生板共に総合評価では大きな劣化傾向は認められなかった。一方、屋外暴露試験での赤さび発生板では、3種ケレンのほとんどの仕様が4点を下回り、2種ケレンとの差が顕著になっている。

赤さび発生板の促進腐食サイクル試験では、一般部に欠陥がなかったためにカット部の欠陥がそのまま総合評価点となり、さび層をより除去した2種ケレンの方がカット部からの欠陥が若干多い評価となった。一方、屋外暴露試験では、2種ケレンに比べ3種ケレンの方が一般部に膨れ等の欠陥が多く確認され、通常の鋼板を用いた屋外暴露試験と同様に2種ケレンの方が良好な結果となった。したがって、促進倍率についても赤さび発生板では3種ケレンの方が促進倍率が若干低い傾向を示したと思われる。カット部評価は何らかのアクシデントによる傷からの塗膜欠陥を想定しており、当初から通常の欠陥のない実構造物での塗膜を想定すると、赤さび発生板の促進倍率は、3種ケレンの低い倍率も考慮する必要がある。

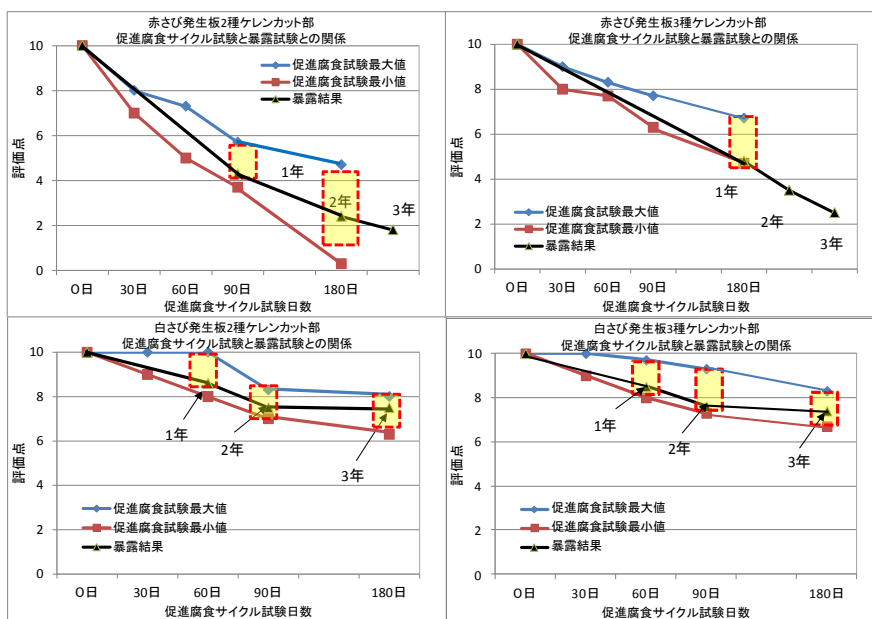
図-3 促進腐食サイクル試験と屋外暴露試験の関係

促進腐食サイクル試験180日と屋外暴露試験3年後の調査結果をもとに、促進腐食サイクル試験の促進倍率を検討するため、各試験片グループの中で促進試験180日間においてカット部の評価点が最も高い試験片と最も低い試験片の評価点をプロットした。更に、屋外暴露試験3年間の評価点(各試験片グループの平均)が促進試験の何日目の評価点の範囲に入るかを、該当する暴露日数(1年;約360日)を促進試験日数で除して促進倍率とした(図-3)。白さび発生板2・3種ケレン:約6~8倍, 赤さび発生板2種ケレン:約4~6倍, 3種ケレン:約2倍を示した。
