## 東海道新幹線下路トラス橋中間補剛材溶接部の変状検査その2

東海旅客鉄道(株) 正会員 ○中越 正幸  
東海旅客鉄道(株) 井上 良博

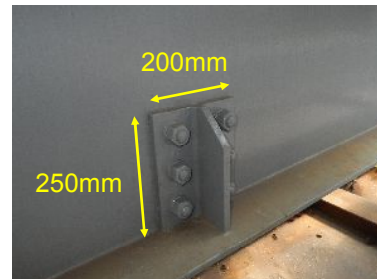
写真-1 T型リブ

東海道新幹線では、下路トラス橋縦桁中間補剛材下端廻し溶接部(以下、補剛材下端という)の変状発生を抑止するため、補剛材下端の縦桁腹板裏側に 200mm×250mm の T 型リブをボルト接合した補強(以下、補強リブ)を全線で(写真-1)実施している。近年の検査において、一部の橋りょうで補剛材下端の変状発生(写真-2)が確認されたことから、変状発生箇所の詳細検査を実施し、原因を究明したので報告する。

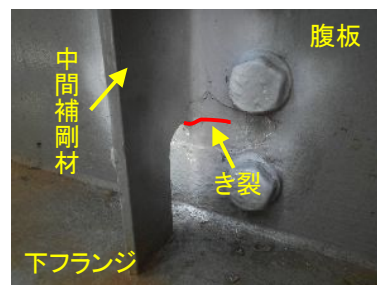
写真-2 補剛材下端変状

今回発見された変状は、写真-2 のように補剛材下端にき裂が入ったものでそのほとんどがビード内に留まるものが大半であった。

溶接内部の状態として、健全箇所、変状箇所ともに溶け込み不良とブローホールを多数確認した。撮影したフィルムをスケッチ化した絵より廻し溶接部のき裂は肌すきおよびブローホールから発生したものと考えられる。

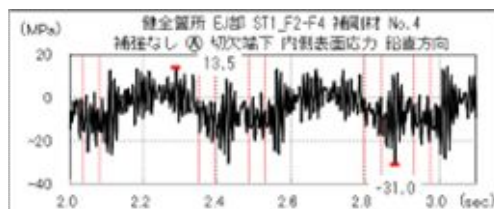
図-6 補強リブなし測定結果(鉛直)

き裂発生方向である鉛直方向の応力は、補強前後で 図-5 加速度測定  
の応力値は明らかに変化しており、補強前は 45MPa 程度(図-6)であったものに対し、補強後は 5 MPa 程度(図-7)と  
補強リブの効果により応力度が大幅に低減されていることが確認できた。また、鉛直方向は面外曲げ応力が卓越して  
おり、補強リブによる鉛直方向応力度の低下は、面外曲げ応力の抑制によるものと考えられる。

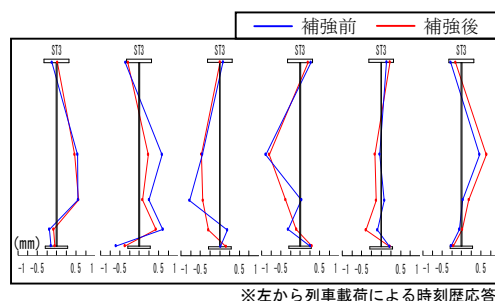
図-8 縦桁の変位測定結果

補剛材下端部の折れ曲がりについて、列車載荷から通過時の縦桁の挙動は通過前後において縦桁が左右に振られ(図-8)、この影響が補剛材下端部では上下フランジと比べて中間補剛材下端部で折れ曲げられ(図-9)、対策前の変位量のほうが若干ではあるものの大きくなっていることが確認できた。
