## RC 桁連続区間の Y 形橋脚変状と補修

東海旅客鉄道（株） 正会員 ○増田 勝三  
 東海旅客鉄道（株） 七里 知文  
 東海旅客鉄道（株） 丸伊 繁徳

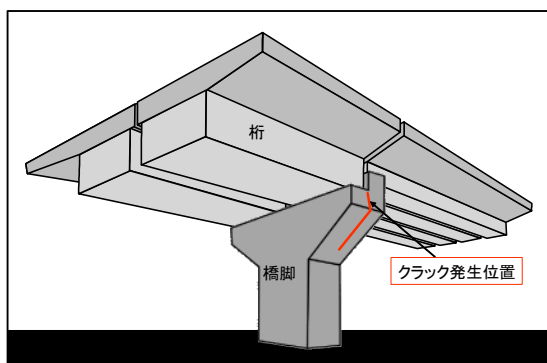
図-1 クラック発生位置

この橋脚側面部に、橋脚天端から垂直方向にクラックが発生しているのがみられた(図-1)。

また、同様の構造を持つ橋りょうにおいても、類似のクラックが複数の橋脚で発見された。しかし、クラック幅はいずれも1mm以下の小さな幅のものであったため、発見された当初は、クラック補修によく用いられる樹脂材を注入し隙間を充填する方法がとられていた。しかし、注入材により補修してから数年後にクラックが再発したため、繰り返し同様の補修を施工している箇所もある。補修を行っても繰り返し同様の変状が発生するため、クラックへの樹脂注入では多くの効果を得られないと考えた。そのため、変状の詳細調査を行って原因を究明するとともに、有効な補修方法の検討を行った。

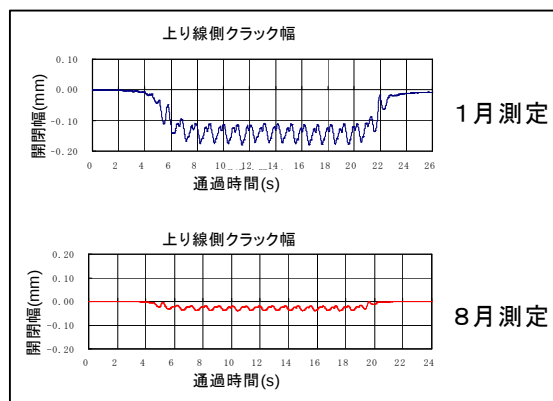
図-2 列車通過時のクラック幅動き (1・8月)

$\pi$ ゲージを取り付けた側の列車が通過する際に、クラックは0.1～0.2mm程度閉じるような動きをしていることが確認できた。しかし、クラックが閉じる方向の荷重が繰り返しかかることで、クラックが進行するのかが疑問が残ったため、この調査を繰り返し継続して行った。

その結果、測定した日によってクラックの動き幅に変化があることが確認された。1月の測定では、0.2mmあった動きが8月にはほぼなくなっている(図-2)。そこでクラック発生の原因が列車通過時の影響によるものではなく、測定した日によって変化する温度変化による影響ではないかと考えクラックの動きを調査した。

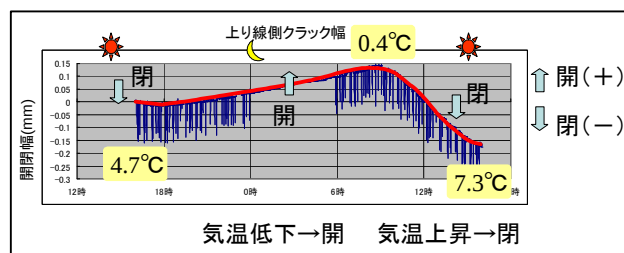
図-3 24時間のクラック幅の動き

測定結果(図-3)より、1日を通しての大きい周期でクラックが動いていることが確認できた。日中気温が上昇するにつれクラックが開き、その後、気温が低下するに従いクラックが閉じる動きを確認することができた。

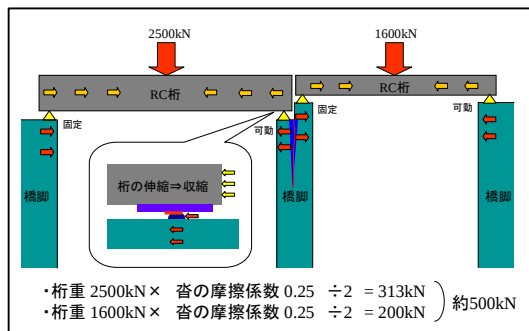
図-4 桁の収縮と摩擦力

橋脚に垂直方向のクラックを発生させ、その後もクラックを開閉させるような動きを与える力としては、水平方向の荷重がとして、橋脚上に架設されている桁の温度伸縮がある。通常、桁の温度伸縮を考慮して、桁と橋脚の接点となる支承部では桁端のどちらかが可動脊となっており、大きな力を逃がすような構造である。しかし、可動脊であってもコンクリート桁のように死荷重が大きいものである場合、脊面が滑動し始めるまでに相当の摩擦力が働くので、橋脚両端に架かる桁の収縮により橋脚に水平方向の力がかかり、クラックが発生したと考えられる。(図-4)

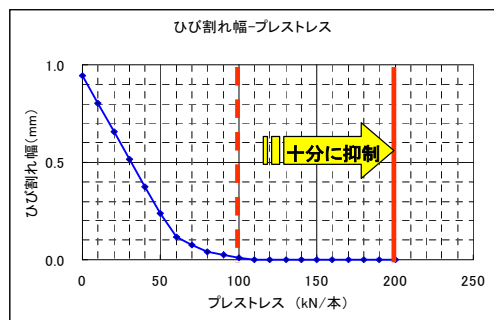
図-5 ひび割れ幅とP C鋼棒締付け力

クラックの進展範囲をはね出し部分のみのものと、断面全体にわたるものを仮定し、クラックが1mm開いた状態を仮定した場合、クラックが断面全体に進展した状態が現状の状態に近い応力分布であることが確認された。

これにより、P C鋼棒で締付けを行う位置はクラック付近だけではなく、橋脚断面全体に配分するほうがよいことが分かった。また、P C鋼棒に与える軸力は計算により、クラックの動きを十分に抑制できる200kN/本とした。(図-5)

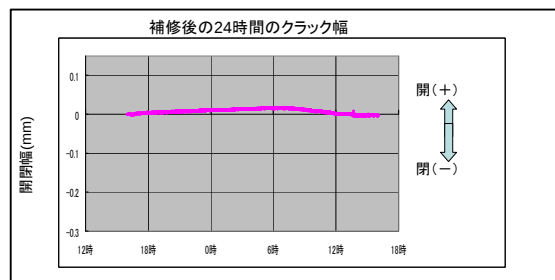
図-7 P C鋼棒締付け後のクラック動き抑制

締付け効果の確認として、補修後にクラックの動きが抑制できているかを確認した。結果、列車通過時にあった動きや、温度変化に伴った動きがなくなり、補修の効果があったといえる(図-7)。
