鋼鉄道橋の支承部補修および応力測定による安全性と補修効果の確認

JR 東日本 正会員 ○千明 祐也
 JR 東日本 正会員 塚原 高志
 JR 東日本 正会員 井上 英一

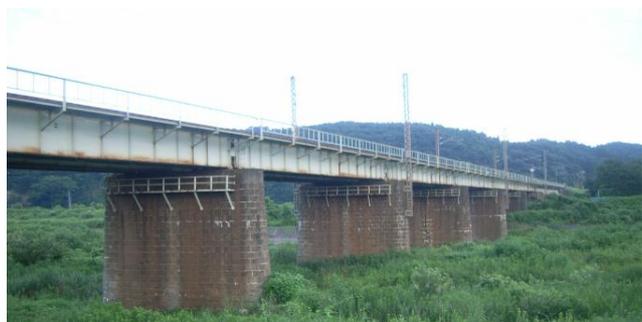
写真-1 橋りょう全景

当該橋りょうは、支間 19m の単線上路プレートガーダー（斜角 70 度・7 連）が架設されており、支承部にソールプレートを用いた面支承となっている（写真-1、表-1）。

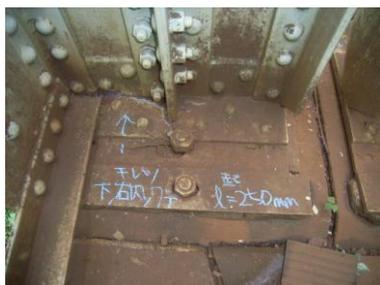
写真-2 下フランジの亀裂

支間が長く面支承には適さないため、活荷重載荷時に面支承の前端に局部的な応力集中が起り、支点部下フランジに亀裂が発生した。

活荷重載荷時にソールプレートの前端部の腹板直下部

の摩耗による食い込みでソールプレートが凹状態になり下フランジアングルに首曲げが発生し亀裂が生じたと考えられる。亀裂は 7 連全て、16 箇所に確認され、

最大延長は 250mm（幅 0.4mm）であった。支承部の損傷状態を写真-2 に示す。

よって、たわみによる応力集中（可動不良）を考慮した補修計画を策定¹⁾することとした。

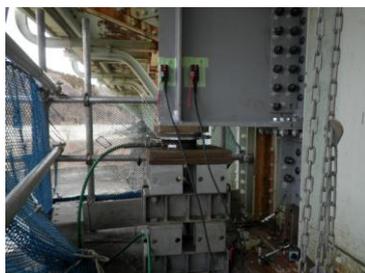
写真-4 ブラケット応力測定

仮受けブラケットの測定は、左中右ブラケットでそれぞれ実施した(写真-4)。測定の結果、中ブラケットが最も大きい 80.15 N/mm² の値であった。骨組解

析にて仮受けブラケットの許容応力度を算出した結果 174N/mm² であり、許容応力の 46%のため仮受部材の安全性が確認された。

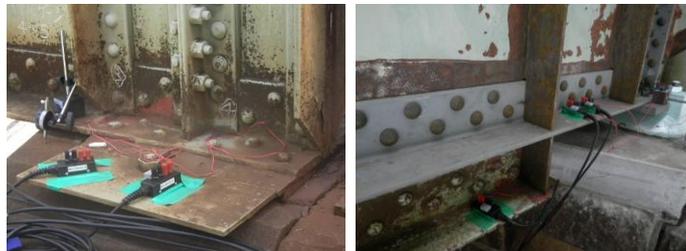
支承部下フランジ首部にひずみゲージを貼り、施工前後の比較検討を行った(写真-5, 6)。

写真-5 施工前応力測定

写真-6 施工後応力測定

全体的に減少傾向となったが、右主桁補剛材において 100.7MPa と大きな応力が発生していた。

- ① 当該橋りょうが斜角桁であること
- ② 端補剛材部と下フランジの密着不良
- ③ 下フランジとソールプレートの接触不良

ただし、右主桁の応力を用いて疲労照査を行ったところ、貨物列車を 20 本/日で通過すると想定した場合でも疲労寿命は 880 年となり、十分な寿命があることが分かり、補修の効果が確認された。
