## 気泡モルタルを用いた盛土の変状要因と対策工について

東日本旅客鉄道(株) 正会員 ○松沼 政明  
 東日本旅客鉄道(株) 正会員 秋山 啓太  
 東日本旅客鉄道(株) 高橋 成典

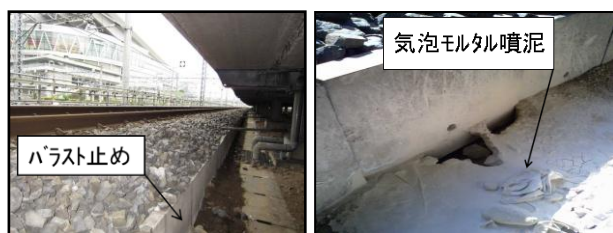
写真-1 気泡モルタル噴泥

現地調査の結果、盛土を構成する気泡モルタルが噴泥化し、バラスト止め下部から空洞が発生していた(写真-1)。

実施した対策工は変状箇所が、滞水していることを確認しており、JETMS 工法という水中不分離性を有する材料を用いた空洞充填を実施した。この工法に関しては、既に施工した箇所においては、現時点で新たな変状は発生していない。

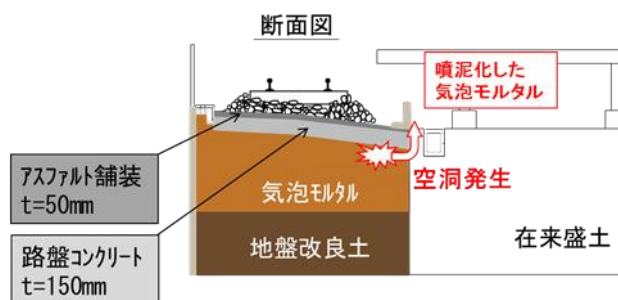
図-1 盛土構造

当該箇所は、経年11年と比較的新しい構造物である。道床の構造としては、地盤改良土の上層に気泡モルタル(平均2m厚)、路盤コンクリート(150mm厚)とアスファルト舗装(50mm厚)である(図-1)。

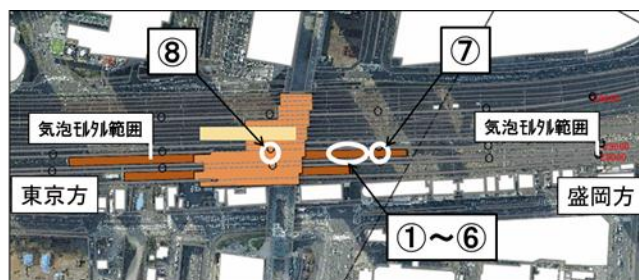
図-2 噴泥発生箇所平面図

当該箇所は、2009年12月に動的軌道データにより気泡モルタルの噴泥による盛土の空洞が確認されており、これまでの約5年間の間に8箇所の噴泥が確認されている(表-1、図-2)。

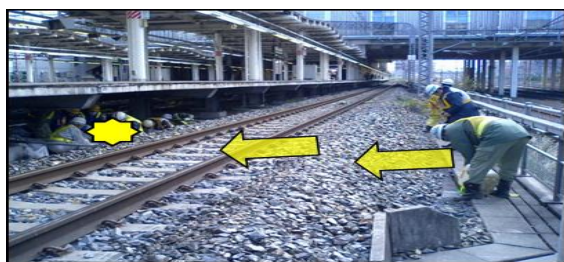
降雨の流入に関しては、現場調査により、トラフとアスファルト舗装に平均15mm程度の隙間が生じていることを確認している(写真-2)。また、道床の横断勾配がホーム側へ3%、縦断勾配が終点方から起点方へ2%ある(図-3)。

写真-2 トラフから着色水流入ホーム側流出確認

トラフとアスファルト舗装の隙間にセメントベントナイトを流し込み、表面にシリコン材を充填した。

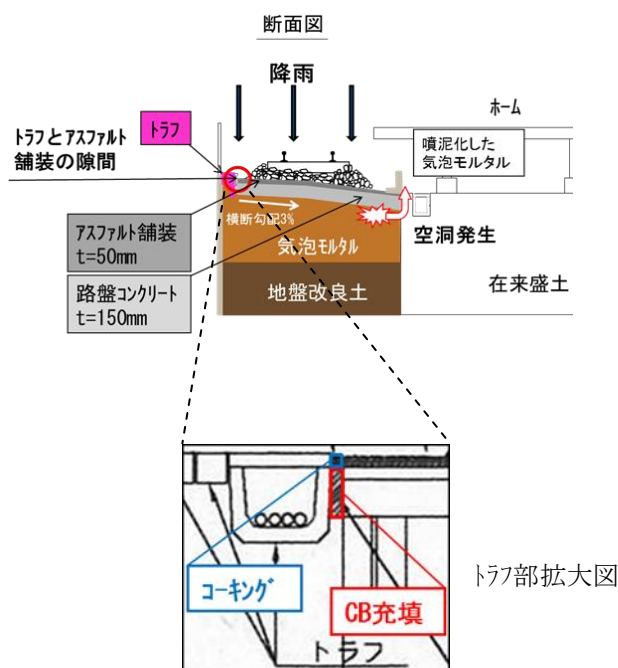
図-3 降雨等の流入箇所

- ① トラフとアスファルト舗装の隙間から流入した降雨が気泡モルタルに供給される。
- ② 気泡モルタルが吸水し、気泡間に圧力差が生じ、気泡モルタルの骨格が破壊され強度が低下する。
- ③ 列車の繰返し荷重が作用し、脆弱化した気泡モルタルが噴泥化して、空洞が生じる。
- ④ ①～③を繰り返すことにより、噴泥範囲が拡大する。
- ⑤ 気泡モルタルの空洞化により、路盤コンクリートが列車の繰返し荷重の影響を受け、亀裂、破損等により沈下し、軌道に変位が発生する。

(図-3 降雨等の流入箇所、トラフ拡大図参照)
