アモルファス合金溶射工法による伸縮装置表面処理の実施

本州四国連絡高速道路株式会社 正会員 ○江口 敬一

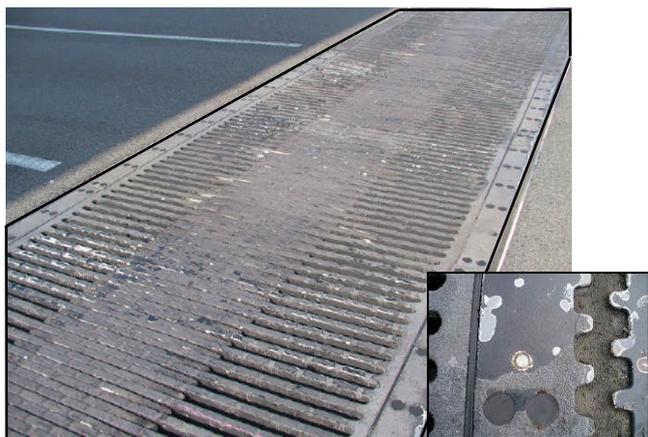
また、2回目の補修は、5年後の平成18年度に実施したが、前回の範囲に加えて追越し車線の補修も実施したものの、施工後数年で全体に骨材の剥離が確認された。（写真-1）

写真-1 樹脂系舗装の摩耗状況（右は拡大）

本橋の場合、4～5年程度で樹脂系舗装の骨材の剥離・

摩耗が発生したことから、他工法による補修検討を開始した。アモルファス溶射は、過去の室内試験より、耐久性（摩擦係数・耐摩耗性）は良好であったことから、本橋への導入可否を検討した。

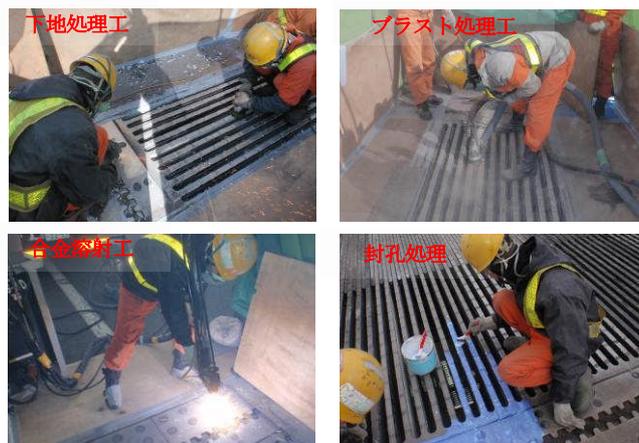
写真-2 アモルファス溶射施工状況

施工手順を、図-1に示す。施工箇所は供用中の道路で、①準備工(交通規制)を実施し、②養生工において、ブラスト処理工及び合金溶射工時の飛散・落下防止対策として、ドーム型ネットフェンスと防災シートを設置した。③下地処理工(既設樹脂舗装を除去)し、④ブラスト処理工により付着物を除去するとともに、粗面を形成した。⑤合金溶射(1次溶射:接着, 2次溶射:滑り止め, 3次溶射:コーティング)を実施後、⑥封孔処理(溶射材料の微細な孔を塞ぐ目的:2層処理)を実施し、⑦後片付け(養生撤去・交通規制)を実施した。

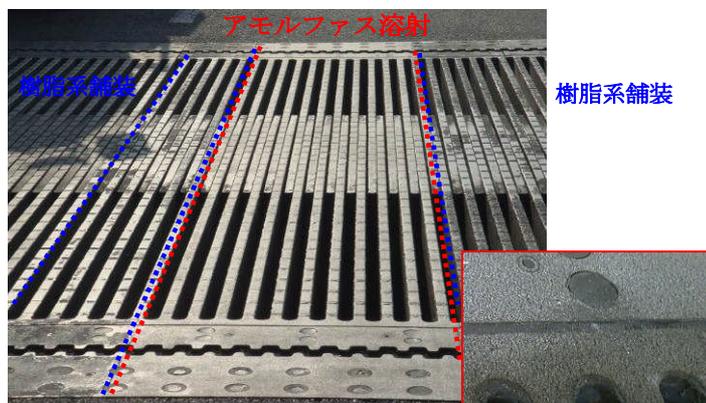
また、合金溶射工の施工後、施工表面のすべり抵抗値を測定(BPN値:規定値60以上)した。測定結果より、施工膜厚、表面粗さ及びすべり抵抗値について、各施工箇所とも規定値以上であることを確認した。

写真-3 アモルファス溶射施工後(中央)及び表面拡大(右下)
