### 超遅延剤を用いたコンクリートダムの補修実績

#### (A ダム堤体修繕工事報告)

鹿島建設(株) ○正会員 小杉 禎一 正会員 伊藤 健人 正会員 橋本 学  
フェロー 坂田 昇 正会員 坂井 吾郎

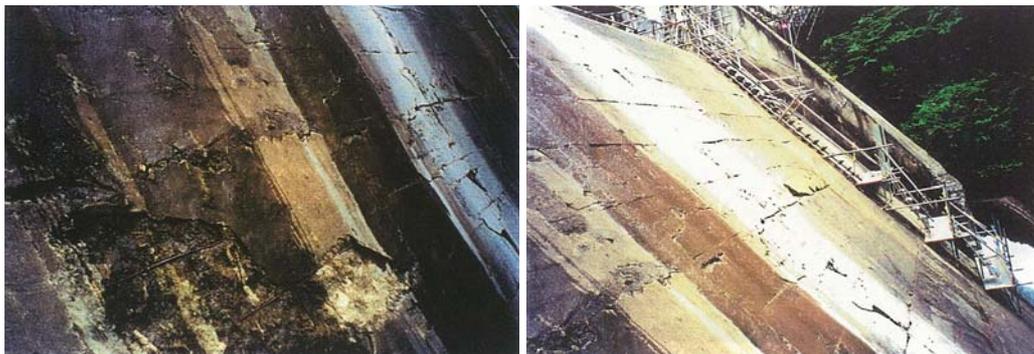
A ダムは発電用利水ダムで、ダムの規模として堤高 19m (越流部)、堤頂長 59m、堤体積約 9 千 m<sup>3</sup> のコンクリート重力式ダムである (昭和 30 年竣工)。標記ダムでは写真-1 に示すように、流水による摩耗およびキャピテーションにより堤体越流部天端および下流面表層部の剥離、ひび割れ等の劣化現象が認められた。これまでに (昭和 56 年~57 年)、越流部天端および下流側の表層コンクリートの打替えによる補修を行ったが、経年劣化により表層部の剥離等が散見されるようになったため、再度、補修を実施することとなった。本稿では、堤体天端および下流面の打替えによる補修工事の施工実績について報告する。

写真-1 下流面の劣化状況

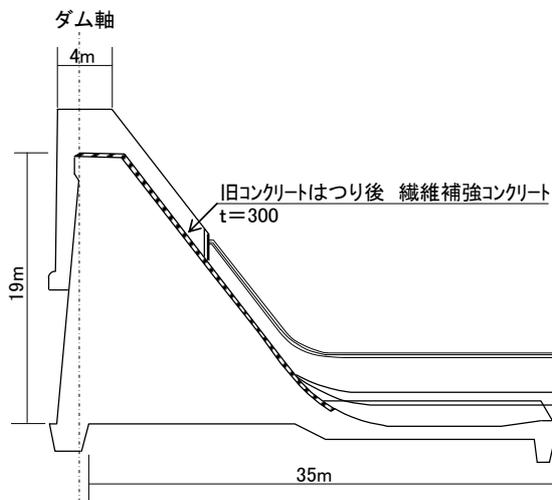
図-1 堤体天端および下流面の補修概要

① 堤体内部の空隙・水みちについては、セメント系注入材をグラウチングにより充填し、ダム本体内部の一体化を図る。

② 表面部の補修は表層より 30cm の範囲でコンクリートをはつり、新たに 30cm のコンクリートを打ち替える。その際、ひび割れ幅の抑制、剥落防止および耐摩耗性の向上を図るためにポリプロピレン製短繊維 (繊維長 30mm) を混入した繊維補強コンクリートを打ち込む。また、旧堤体面には

1m<sup>2</sup>あたり1本の割合でケミカルアンカーを打ち込み、旧堤体との一体化を図る。

③ 新コンクリートの施工後、凍結融解抵抗性を高めることを目的として、表面に撥水剤 (浸透性吸水防止材) を塗布する。

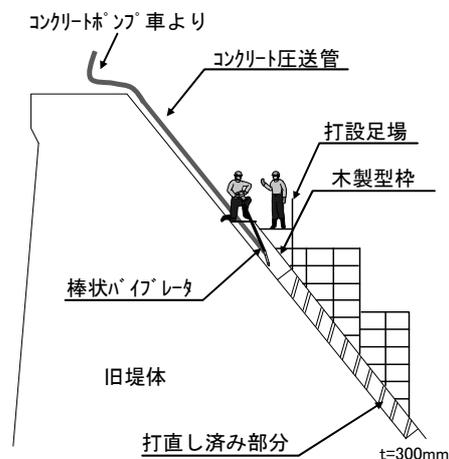
図-2 コンクリートの打込み概要

また、コンクリートの打込みは、図-2に示すように、コンクリートポンプ車による圧送とし、天端から下流面に沿ってコンクリート輸送管を配管し、標高の低い箇所から高い箇所へ順次打ち込んだ。振動締固めについては、下流側全域に打込み用の足場を設置しており、足場上から棒状パイプにて締固めを行った。コンクリートの要求品質として、運搬時間および圧送に伴うスランブの低下が小さく、狭隘な箇所 (t=300mm) を充てんするために必要な流動性を有する配合を選定することが求められた。

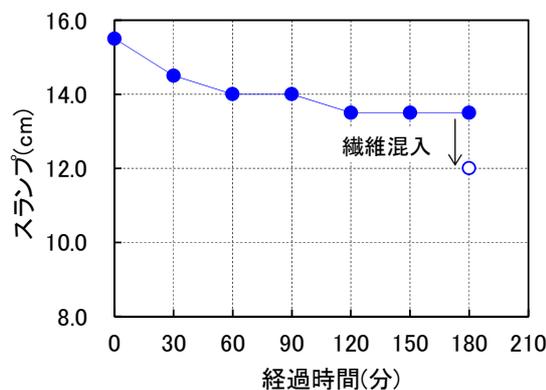
図-3 スランブの経時変化

選定した配合にて、実機試験によるスランブの経時変化を確認した。スランブの経時変化を図-3に示す。運搬後 1 時間にて 1cm 程度のスランブロスが確認されたが、それ以降については大きいスランブロスは認められず、3 時間経過時点でも良好なフレッシュ性状を有していることを確認した。また、繊維混入により所定のスランブとなることを確認した。大幅な凝結遅延も認められなかったこと、材齢 28 日にて所定の圧縮強度 ( $f'_{ck}=40N/mm^2$ ) を満足したことから、実施工に適用することとした。さらに、流動性が低下したこと想定して流動化剤を後添加し、フレッシュ性状および硬化性状に影響を及ぼさないことを事前に確認した。
