## 列車挙動を考慮した構造物連続箇所の軌道整備

東海旅客鉄道株式会社 正会員 ○伊藤 俊介

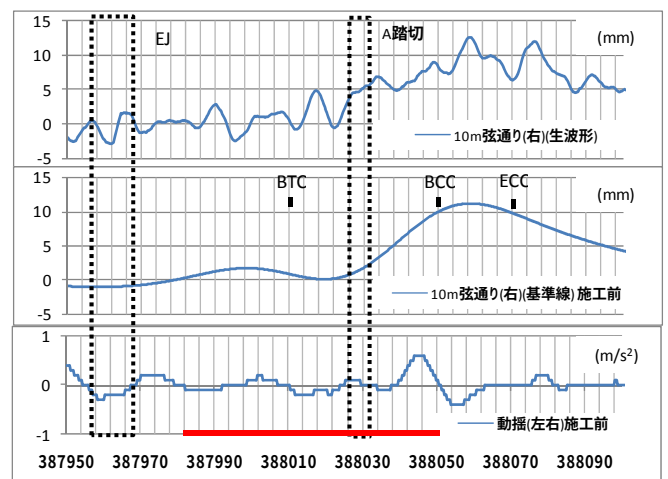
図-2 ドクター東海の検測結果

当該区間のドクター東海の検測データを図-2 に示す。基準線の波形より、列車の動揺（左右）が大きくなる手前の区間で、管理上は直線と緩和曲線である A 踏切付近の線形が直線に近似した S 字カーブの形状となっていることがわかった。現状の線形を把握するため、測量を行ったところ、基準線のデータと同様に踏切付近に S 字カーブがあることが判明した（図-3）。これらの台帳線形からの狂い（S 字カーブ）が列車の動揺（左右）の起点となり、列車の蛇行が生じ、乗り心地の悪化を招いたと推察された（図-4）。A 踏切の線形を調査したところ、緩和曲線上の踏切部分が実際には直線となっており、線形が不連続となっていた。また、A 踏切付近は大きな軌道狂いが繰り返し発生する軌道弱点箇所であった。これまでの軌道整備では施工の難しい A 踏切を避け、動揺（左右）発生箇所に数 m 単位の軌道整備を投入していたが、軌道狂いは繰り返し発生した。軌道状態の改善には点での部分的な整備ではなく、全体を整備する線での施工が重要である。そこで、本研究では抜本的な改善を目指し踏切部の整正も併せて行い、台帳線形を基本とした通り整正を計画した。

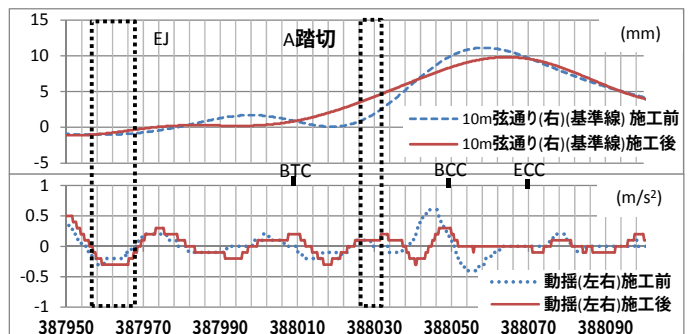
図-6 施工前後の基準線、動揺（左右）比較

施工前後の基準線、動揺（左右）のデータの比較を図-6に示す。基準線のデータより乗り心地悪化の原因であったS字カーブが解消され、A踏切付近の動揺（左右）も大幅に改善した。
