## 分岐器転換特性と不転換原因の解明

東海旅客鉄道株式会社 正会員 ○後藤 康夫  
東海旅客鉄道株式会社 正会員 原 幸一郎

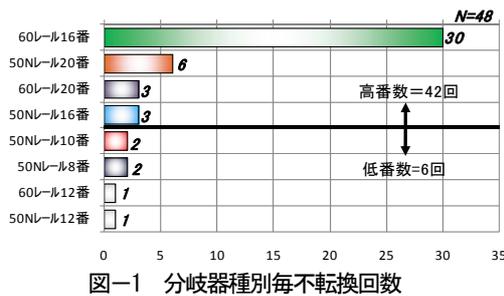
過去3年間で、分岐器不転換は48回発生している。分岐器種別毎に見ると、16番以上の高番数分岐器で48回中42回と、片開き、両開きに関係なく多く発生していることがわかる(図-1)。

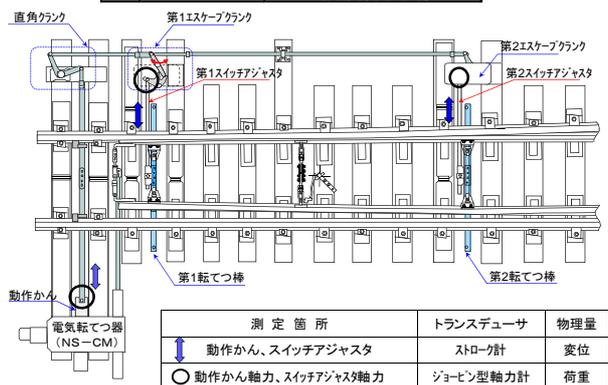
図-2 転換力測定器取付箇所

転換力測定は、表-1に示すとおり転換力に影響を与えると想定した要因を変え、4種類の試験条件を設定し計器にて転換力を測定した(図-2)。

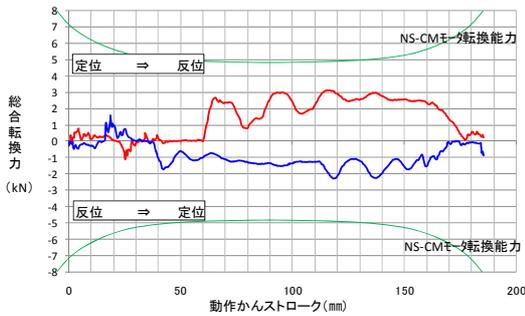
図-3 転換力測定結果の例

転換力測定結果の一例を図-3に示す。図中の上下に見られる半楕円形の線が電気転てつ器の転換能力を示す。転換途中の電気転てつ器転換能力は4.9kNであり、図中の波形(実際に転換する時に掛かる力)が半楕円形の線(電気転てつ器転換能力)を越えると、分岐器不転換を起こす可能性が高まる。測定は各条件において5回ずつ転換し、転換力を測定した。

転換力測定結果をまとめると表-2 となり、5回転換した際の転換方向毎の最大値を示している。床板上に油のある状態で転換装置状態を「同期」から「非同期」にした場合、転換方向により転換力の変動差が大きくなり、定位→反位時は転換力が増加することを確認した。

また、床板上の油を除去した場合は、転換装置状態が「同期」であっても転換力は増加した。「非同期」に設定した条件では、転換毎に転換力が変動し、定位→反位時に最大転換力は 8.1kN を記録、床板上に傷も確認した。この条件下で転換を継続したところ、別の床板上に傷が発生し、最終的には分岐器不転換が発生した。
