### 地下鉄におけるクロッシングの損傷要因分析

東京地下鉄株式会社 正会員 ○星 幸江  
 東京地下鉄株式会社 正会員 武藤 義彦  
 東京地下鉄株式会社 正会員 新才 浩之

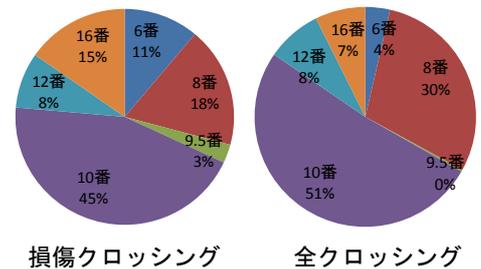
(a) クロッシング番数

損傷データのクロッシング番数、クロッシング種別、道床、損傷種別、発生部位、列車進行方向別の割合を図-1、2 に示す。クロッシング番数別(図-1(a))は、クロッシング角の大きさによって欠線部の長さや通過速度等が変わるため、傾向が表れるかと予想したが、全クロッシングと比較しても明確な傾向はみられない。クロッシング種別(図-1(b))については、当社では平成 8 年頃からレール製クロッシングを導入し始め、現在では全クロッシング数の約 15%を占める。レール製の損傷は 2 件しか報告されておらず割合は低いが、導入してからの期間が短いこと、全体数が少ないこと等が影響しているため、比較することは難しい。他の項目(図-1(c)~(e))も分析したが、個々の敷設環境の違いに左右されることが多く、明らかな傾向は抽出できなかった。

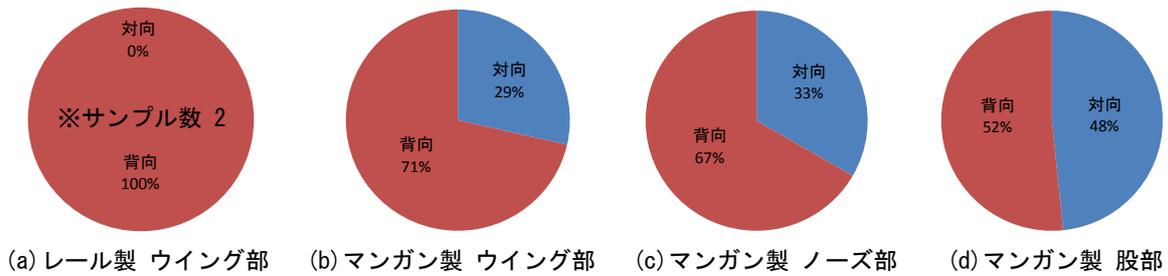
図-2 列車進行方向別による損傷発生確率

しかし、列車進行方向については、背向における損傷の発生確率が高い傾向が見られたため、クロッシング種別、発生部位に分けて比較した。レール製の損傷(図-2(a))は、2 件だけではあるが、どちらも圧接クロッシングのウイング部で発生したものである。これは、ノーズレールからウイングレールに車輪が乗り移る際に局所的な落ち込みが発生しやすいことが影響している。既往の研究では、対向走行時と比較して大きな輪重がかかり、平均で 1.4~2.2 倍の圧縮ひずみが生じる<sup>1)</sup>と推定されている。

また、本分析では、マンガン製のウイング部(図-2(b))でも同様の傾向がみられ、損傷データの約7割が背向であった。さらに、ノーズ部(図-2(c))でも、ウイング部と同程度の割合であった。このことより、レール製・マンガン製ともに列車進行方向が背向について、さらに調査するとともに、対策を施すことが有効であると考えられる。股部(図-2(d))では、継目部に発生する衝撃的な列車荷重が発生要因を占めるため、背向に顕著な傾向は表れなかった。

列車進行方向が背向における損傷については、レール製は、引き続きデータの蓄積と検証が必要である。マンガン製は、検査周期および検査方法・項目の見直しを検討する予定である。加えて、列車通過時の荷重を現地測定し、詳細に調査する予定である。

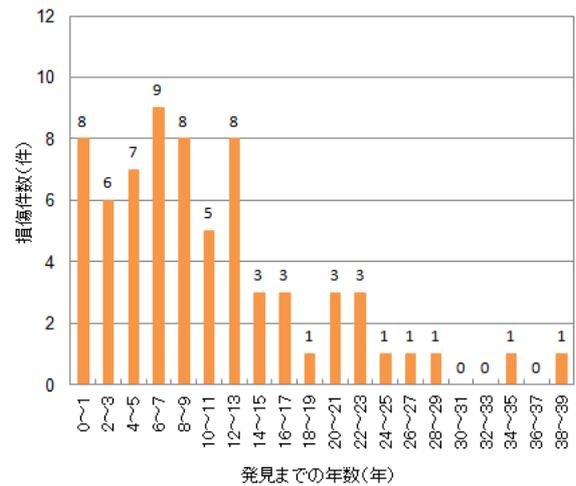
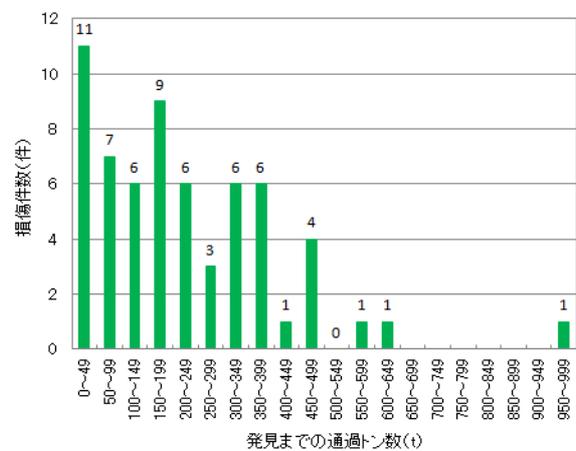
図-3 敷設期間と損傷の関係

次に、敷設期間と通過トン数による発生件数の推移を図-3に示す。敷設期間と通過トン数が増加するにつれて発生件数も徐々に増加する予想に反し、比較的早期に損傷するケースがあることが判明した。敷設期間2年未満で損傷に至ったケースが8件、同様に通過トン数0.5億トン未満で損傷に至ったケースが11件報告されている。材料製造時の不良を除き、敷設時の軌道整備状態等が影響していると考えられる。

敷設後初期の損傷については、敷設時の軌道整備手順や仕上がり検査項目の見直し等を検討する予定である。加えて、損傷を早期に発見するため、敷設後一定期間の検査周期の変更等を検討する予定である。
