## 有田川橋りょうに敷設された各種省力化軌道のトレース報告について

## 1. 目的

## 3. 経年47年の劣化状態調査

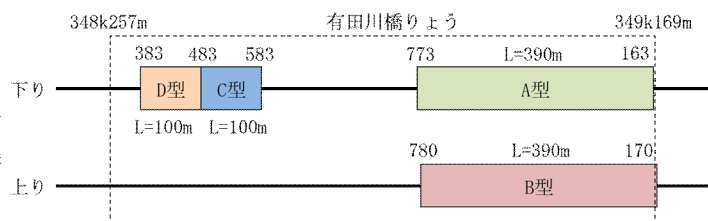
図-1 省力化軌道敷設箇所

有田川橋りょうは、国鉄第3次長期計画の一環として、紀勢本線白浜～海南間の線増工事に伴い、藤並～紀伊宮原間での曲線改良および老朽橋りょうの取替を兼ねて架設された<sup>1)</sup>。有田川橋りょうには4種類の省力化軌道が試験敷設され(図-1)、走行試験データ

がその後の山陽新幹線および在来線へのスラブ軌道の適用に一翼を担った。具体的には、コンクリート短まくらぎ形式であるA型(写真-1)、木短まくらぎ形式であるB型(写真-2)、有孔鋼板形式であるC型(写真-3)、およびスラブ式であるD型(写真-4)が敷設されている<sup>2)</sup>。本検討では、省力化軌道の今後の管理の参考とするため、約47年が経過した有田川橋りょうの省力化軌道を調査したのでその結果を報告する。

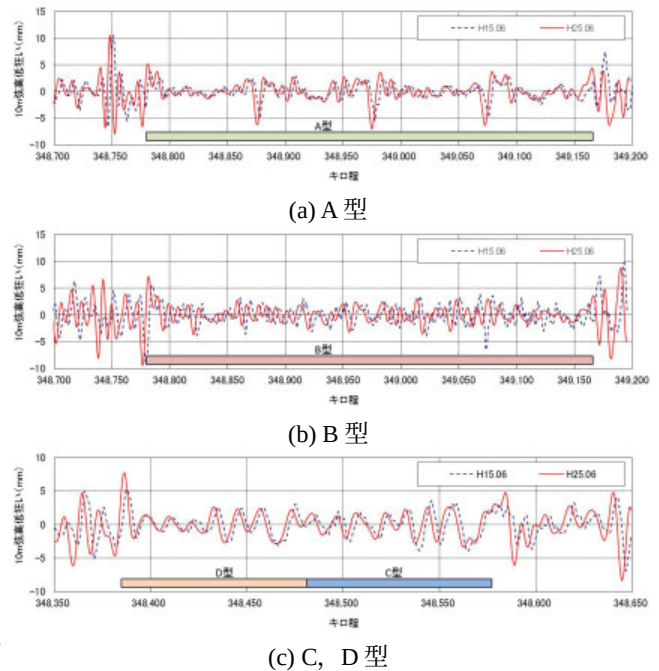
図-2 各種省力化軌道の軌道状態推移

図-2に示すとおり、A型からD型までのいずれの省力化軌道も最近10年間で動的軌道狂いは最大5mm程度であり、大きな軌道狂いの進行は見られない。またP値についても、10mm未満の良好な状態を維持している。

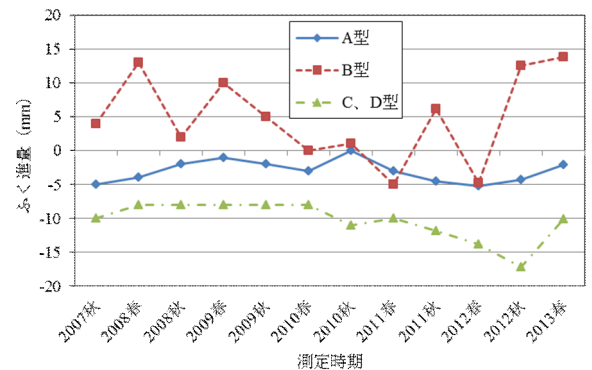
図-3 各種省力化軌道におけるふく進量推移

ふく進量の推移は図-3 に示すとおりであり、A 型、C 型および D 型ではふく進量が安定していたのに対して、B 型では若干変動が大きかった。しかしながら、目地部に異常はみられないことから、コンクリート橋りょうの構造物自体への過大な負荷はかかっていないものと推察される。
