## JR 久留里線 上総松丘・上総亀山間における鉄道盛土の災害復旧工事

東日本旅客鉄道株式会社 正会員 ○松田 康紀  
 東日本旅客鉄道株式会社 正会員 前田 邦彦  
 東鉄工業株式会社 宮西 正人  
 東鉄工業株式会社 正会員 永山 一郎

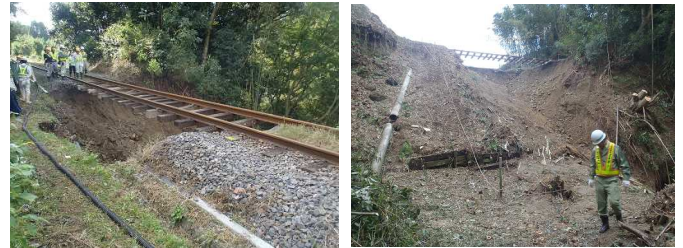
平成 25 年 10 月 16 日、関東地方を直撃した台風 26 号により、JR 久留里線上総松丘・上総亀山間において線路の盛土崩壊が発生した。崩壊の要因は、大量の降雨の影響と線路平行方向に流れる小櫃川の水位上昇（約 9m）により盛土の裾が洗掘されたことと推定された。本稿は、盛土の早期復旧計画、施工方法とその管理について報告する。

崩壊した盛土は、線路方向約 14m、崩壊延長約 21m、高さ約 12m で、約 1200m<sup>3</sup> の土砂が崩壊し、河川へ流出した。崩壊状況を写真-1、2、図-1 に示す。

写真-1 崩壊状況(上部)

写真-2 崩壊状況(下部)

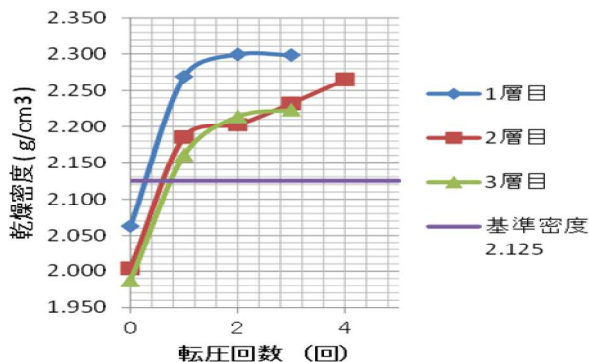
図-4 乾燥密度試験結果

試験盛土の結果，K30 値では平均値が  $160\text{ MN}/\text{m}^3$  以上ですべて基準値を上回った。乾燥密度においても全数で基準値を上回った。試験結果を図-4 に示す。

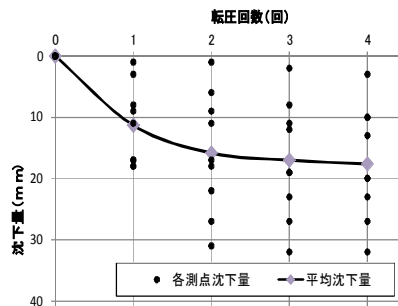
図-5 沈下量測定結果 (2層目)

転圧速度を  $0.3\text{m}/\text{秒}$  で実施した結果，沈下は 3 回目で収束し沈下量の平均は  $18\text{mm}$  であった。沈下測定の結果を図-5 に示す。
