### 田沢湖線8.9降雨の被災概況と竜川桥梁の復旧

東日本旅客鉄道株式会社 正会員 ○遠藤 大輔\*  
東日本旅客鉄道株式会社 滝田 正樹\*

本報告では、田沢湖線の主な被害概況を述べるとともに、運転再開までのクリティカルとなった竜川桥梁1A 付近の盛土被災箇所の応急復旧工事について報告する。

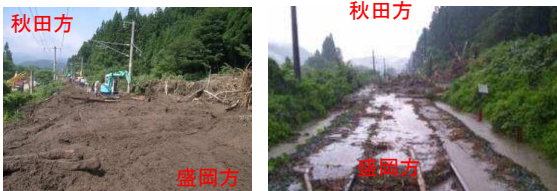
図-1 被災状況(1) 図-2 被災状況(2)

- ・ 線路への土砂流入が複数の沢で見られ、いずれも沢の堰堤を越流している(図-1)
- ・ 表層土崩壊も発生しポケットが確保されていない
- ・ 当該箇所の伏びは、土砂で閉塞され滞水している(図-2)

- ・ 線路上の崩土処理及び線路脇のマクラギ利用の土留ポケット確保
- ・ 高密度ポリエチレン管による仮排水路処理
- ・ 排水溝土砂浚渫

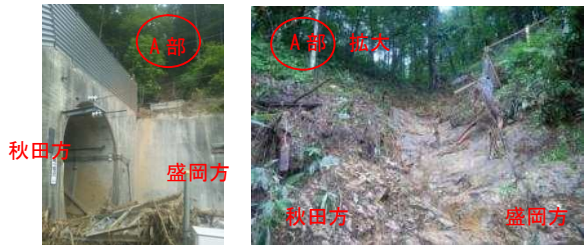
図-3 被災状況(3) 図-4 被災状況(4)

- ・ 坑口上部の沢より、溪崖の薄い表層崩壊の土砂が雨水とともに流入しその際、斜面の雪崩防止柵の一部

及び、張りコンクリート天端の雪庇防止柵が倒壊(図-3、4)

- ・ 修繕工事により斜面の雪崩防止柵、雪庇防止柵を復旧

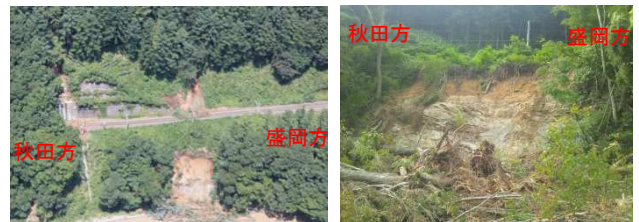
図-5 被災状況(5) 図-6 被災状況(6)

- ・ 切取斜面下方が崩壊、下部には露岩、その上部に円レキの層(約1m)あり
- ・ 崩壊の深さは最大2m程度、河川部に崩土し、倒木も堆積(図-5、6)

- ・ 斜面崩壊の進行把握のため傾斜計とWebカメラによる監視

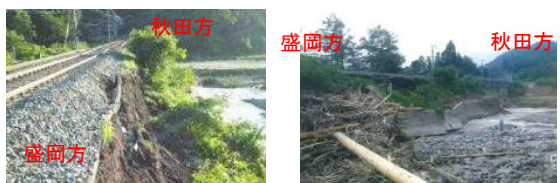
図-7 被災状況(7) 図-8 被災状況(8)

- ・ 水位は、コンクリート土留天端より約 50 cmまで上昇
- ・ 盛土(右)のり面崩壊(図-7、8)
- ・ のり尻のコンクリート土留壁(右)の倒壊

急激な水位上昇により盛土内間隙水圧が上がり、その後急激な水位の低下時に、盛土内残留水圧によりコンクリート土留が耐え切れず倒壊したと推定される(図-9)

- ・ 盛土基部に抑え盛土
- ・ 崩落土砂は、石灰を混合し再利用
- ・ 水位規制、地震規制を一段階厳しい値に設定
- ・ 検知センサーがつくまでは固定警備、その後は軌道監視装置、Webカメラで監視

運転速度を 70km/h⇒35 km/h に徐行
