## 米坂線土砂災害復旧工事について

東日本旅客鉄道株式会社 正会員 ○長谷川 優  
 東日本旅客鉄道株式会社 斉藤 智秋  
 第一建設工業株式会社 相馬 紀夫

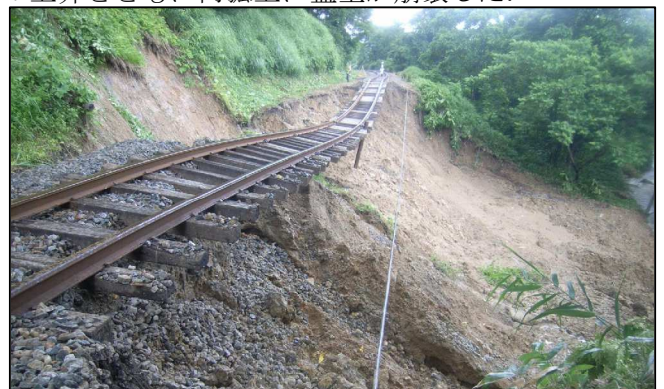
図 1 崩壊状況

平成 25 年 7 月 23 日 6 時 44 分頃、降雨に対する線路点検に向け国道を移動中の JR 社員が、対岸から線路盛土が崩壊しているのを発見した。図 1 に崩壊状況および図 2 に現場のスケッチを示す。当該箇所は、川に流れ込む沢の出口に位置する傾斜地盤上の谷渡り盛土である。この盛土の土砂が高さ約 10m、線路延長 47m に渡り崩壊し線路がはしご状になった。崩壊面は円弧上の深いすべり面形状となっており、崩壊箇所に湧水も確認された。崩土は多量の水分を含んでおり著しく泥寧化していた。

当該箇所では崩土崩壊面に湧水が見られること、崩土が多量の水分を含んでいることから、以下のよう原因が推定された。

- ① 7 月初旬より断続的に降り続いた降雨によって盛土内の水分が通常より増加していた。
- ② 盛土内の水分が増加している中、7 月 22 日の降雨による表面水が当該箇所に集水され多量の水が盛土に浸透した。

上記、2 点により盛土内の水分が増加し、間隙水圧の上昇とともに円弧上に盛土が崩壊した。

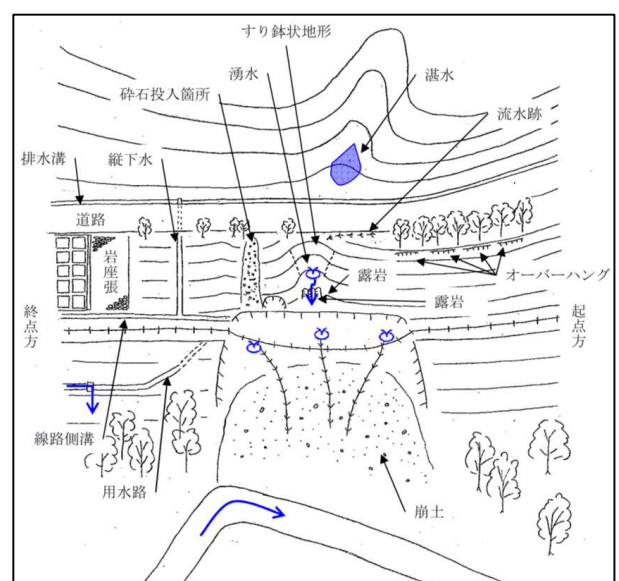
図 2 現場スケッチ<sup>1)</sup>

崩壊箇所の右側は段丘崖を切土したのり面となっているが、上述の沢の出口は基岩が露出しており、調査時には毎分数十リットル程度の流水を確認した。露岩のさらに上方はすり鉢状の地形を呈しており、その中腹に湧水を確認した。この湧水は沢水となり露岩から線路に流下していた。

すり鉢状地形の上方は舗装道路となっている。この道路の山側は沢地形を呈しており、道路と近接する箇所には水深約 30 cm 程度湛水していた。

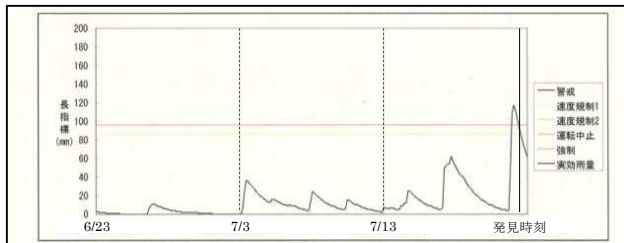
図3 実効雨量(長指標)グラフ

図 3 に 6 月 23 日～7 月 23 日の実効雨量（長指標）のグラフを示す。このデータは羽前椿の雨量計で観測されたものである。このグラフより災害前日に集中豪雨があったことが分かる。また、7 月初旬から断続的に降雨が続いていたことも分かる。
