## 平成 25 年台風 26 号に伴う JR 千葉支社管内土石流災害について

東日本旅客鉄道(株) 正会員 ○松本 一人  
 東日本旅客鉄道(株) 高橋 政善  
 東日本旅客鉄道(株) 正会員 大澤 英里

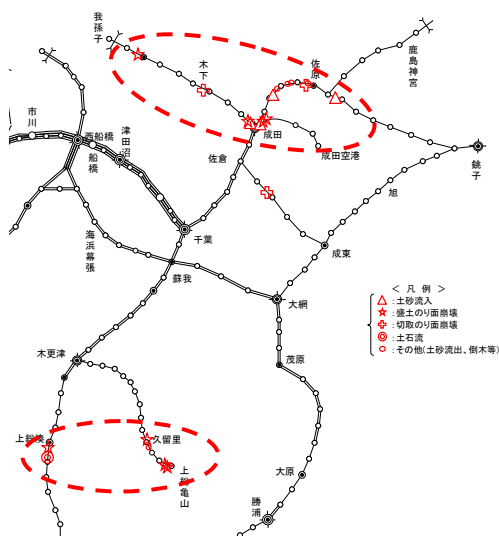
図-1 千葉支社管内災害箇所

千葉支社管内では、成田(我孫子)線、成田(佐松)線、久留里線、内房線の 26 箇所で災害が発生した。中でも、内房線上総湊・竹岡間では、天神山トンネル入口付近にて土石流が発生、また、湊川橋りょう起点方の盛土のり面において、線路がはしご状になるのり面崩壊が発生し、長期間の運休を伴った。久留里線においても

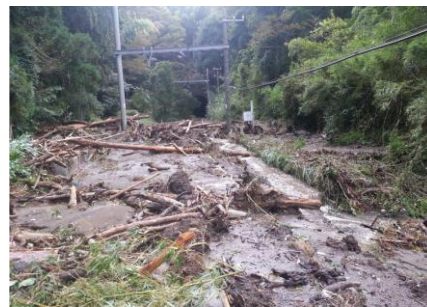
写真-1 土石流災害状況

内房線上総湊・竹岡間天神山トンネル入口付近左側の沢上流部において斜面崩壊が発生し、土石流となって線路内に流れ込んだ。土石流は線路を横断する橋りょうを塞ぎ、約 850 m<sup>3</sup>の土石が線路内に堆積した。なお、土石流は、降雨に伴う運転中止の規制が掛かった後に発生し、線路巡視中の保線社員により発見された。

災害発生後、早急に列車運転再開するために、施工基面内土石の撤去及び道床入替えを行い、10 月 20 日の初列車からの運転を再開した。この時点で、斜面崩壊発生地点には堆積土砂が沢を塞ぎ、ダム湖が形成されていることが確認されており、再び降雨によって崩壊する恐れがあるために、下記②の対策完了まで 24 時間の固定警備体制を実施した。

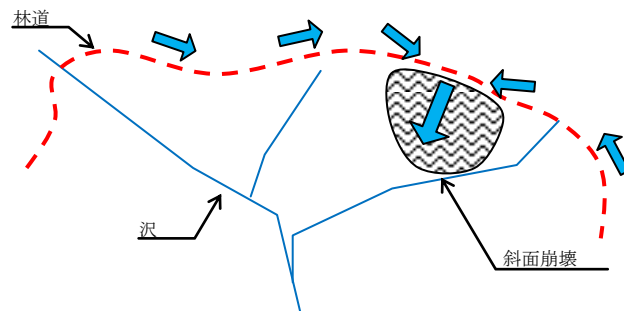
図-2 斜面崩壊発生原因

と非常に急勾配である。当該箇所では、平成元年 8 月の台風 12 号による集中豪雨により土石流災害を受けており、今回の土石流発生元となった沢上流部の斜面崩壊箇所は平成元年災害と同一である。

沢上流部で斜面崩壊が発生した原因は、斜面崩壊発生箇所上部に林道が設けられており、枝分かれした沢の水を林道の排水こうを伝って斜面崩壊箇所に流下していたために、大雨による雨水が一箇所に集中したことにより発生したと推定される。

斜面崩壊が発生した沢は、JR 用地外かつ、行政管理されていない民地であったため、再び発生の恐れがある土石流に対する対策を JR 用地内で行うことは困難であり、行政と協議を実施して、沢上流域に砂防ダムの建設を依頼している。(3)-i) の徐行運転及び、ii) の警備体制は、上記の行政による砂防ダムが完成するまで継続する予定である。
