## 洗掘被害を受けた鉄道橋の復旧対策工について

九州旅客鉄道株式会社 正会員 ○上村 寿志 非会員 用正 直樹

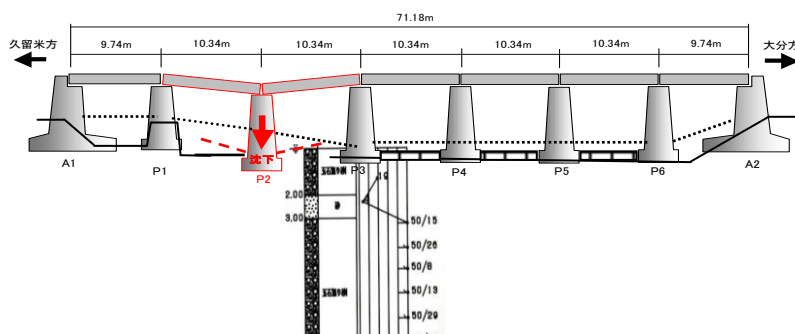
図2 被災概略図

被災した隈上川橋りょうは1931年(昭和6年)に建設された上部工:7径間上路式鉄桁、下部工:P1~P6小判形橋脚、基礎はN値19~50超の玉石混り砂礫層で支持している直接基礎形式の橋りょうである。当該橋りょうは過去にも洗掘による影響を受けており、九州北部豪雨にて筑後川水系の隈上川が増水し、P2橋脚基礎部の洗掘及び基礎地盤の吸出しが生じた結果、橋脚の沈下(約30cm)及び傾斜(上流方に約2.8度、終点方に約1.2度)が発生したと考えられる(図2・3)。また、P1橋脚付近の護岸も一部で崩壊が確認された。

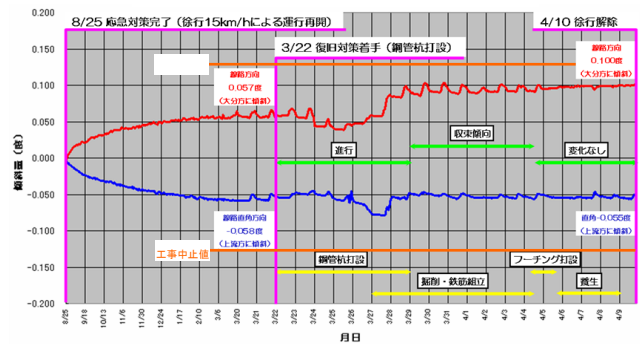
図 6 累積傾斜量の変化（徐行運転再開以降）

図 6 に復旧工事に着手するまでの傾斜量の変化を示す．列車運行再開当初は若干進行がみられたが、徐々に収束傾向にあった．しかし、復旧工事を着手するにあたり、鋼管杭を圧入する際に地盤を乱して傾斜が進行することが懸念された．そこで、運転規制値を再設定し、新たに工事中止値を定め 3 段階の管理値で管理することとした．

傾斜については、鋼管圧入時や圧入完了後の鋼管と躯体間の掘削時にやや進行（終点方、上流方に傾斜）がみられ、傾斜（線路方向）が警戒値に達した．掘削完了後、鋼管と躯体を鉄筋にて結合した後は計測値の進行は収束傾向にあった．これは鋼管と躯体が一体化することによる効果と推察される．なお、その後については復旧完了、徐行解除まで計測値にほぼ動きは確認されなかった．
