直結軌道が高架橋の変状に与える影響

東海旅客鉄道(株) 正会員 ○蚊津見 和雅
 東海旅客鉄道(株) 正会員 西山 裕之

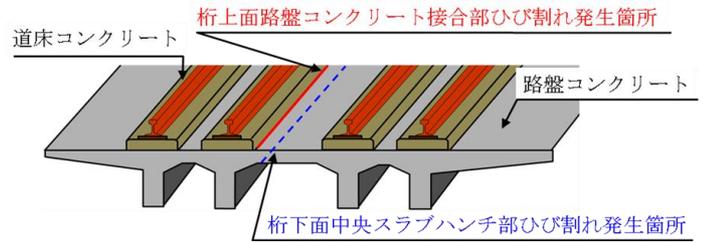
図-1 ひび割れ概略図

本稿では、直結軌道敷設箇所の高架橋において中央スラブハンチ部に連続的なひび割れが発見されたことから(図-1)、直結軌道が高架橋の変状に与える影響について調査した内容を報告する。

直結軌道の異径間壁式高架橋(全長: 86.0m)において桁下面中央スラブハンチ部に橋軸方向への連続的なひび割れ及び漏水を確認した。そのため、桁上面にもひび割れが発生していることが想定されたため、桁上面の検査を実施したところ、路盤コンクリートと道床コンクリートの接合部において橋軸方向への連続的なひび割れが発生しており、橋軸直角方向においても無数のひび割れを確認した。上記の変状に対しては、平成12年の表面保護工施工に併せ、スラブ下面のひび割れ箇所にVカットを施し、漏水対策として導水工を施工した。また、桁上面のひび割れ箇所にも漏水対策として高粘度ゴムアスファルトを塗布して防水層を形成するサンデックス工法を施工した。しかし、経年によりエフロッセンスが導水工に目詰まりし、表面保護工内に水が滞水し、平成23年には表面保護工が剥離した(写真-1)。

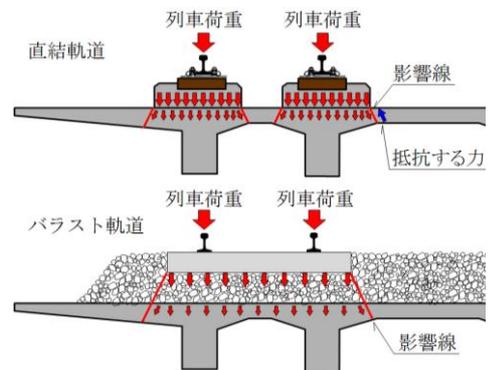
図-2 列車荷重伝達概略図

上記変状の発生原因を特定するため、同形状の異径間壁式高架橋におけるバラスト軌道区間と比較することとした。同区間の桁下面中央スラブハンチ部には線路方向への連続的なひび割れは確認されたものの、漏水は確認されなかった。このことからひび割れが上下に貫通する要因は、軌道構造によるものと想定される。軌道構造の違いによる荷重伝達方法は、バラスト軌道では列車荷重をバラストで分散するのに対し、直結軌道では道床コンクリートに直接荷重が掛かるため、桁に生じる応力はバラスト軌道に比べ大きいことが想定される(図-2)。このことから、上下線のたわみ差による曲げ影響や列車載荷による押し抜きせん断の影響、また、貫通クラックによる鉄筋腐食状態を確認するため、以下の調査を実施することとした。

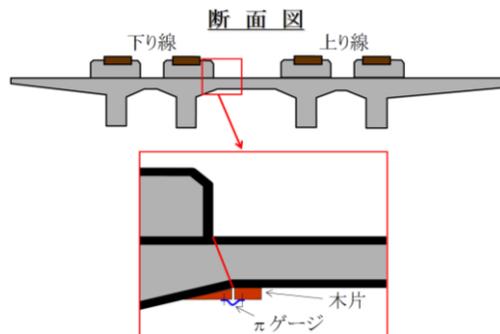
図-3 ひび割れ動的変位測定

列車載荷によるせん断応力の影響を確認するため、桁上面と桁下面のひび割れ箇所にて π ゲージを設置し、ひび割れ挙動を確認した(図-3)。

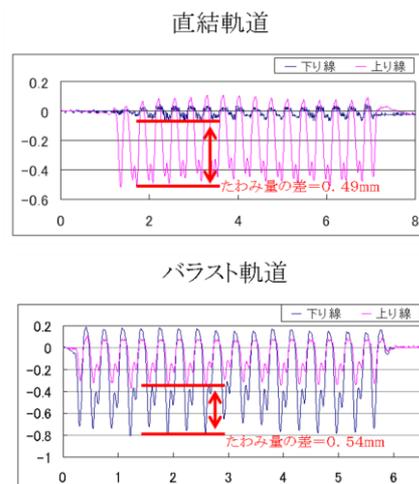
図-4 たわみ測定結果

たわみ測定の結果、制限値9.73mmに対して実測たわみ量は最大で0.67mmであり、列車の走行安全性に問題ないことを確認した。また、図-4に示すように、上下線のたわみ量の差はバラスト軌道、直結軌道共に0.5mm程度であり、軌道構造の違いによる差は見られなかったため、曲げ応力の影響はないことがわかった。

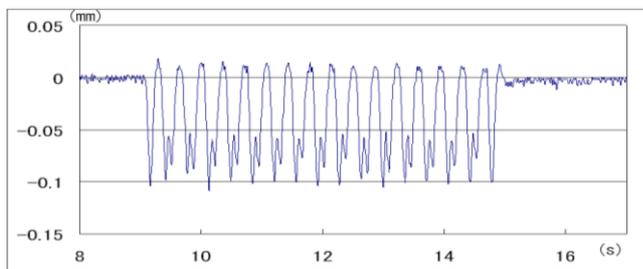
直結軌道

π ゲージによるひび割れ動的変位測定は、ひび割れが縮む方向を+ (プラス)、広がる方向を- (マイナス) として測定した。その結果を図-5に示す。直結軌道に関しては、列車載荷時に桁下面はひび割れが広がる方向に変位するが、バラスト軌道では伸縮方向に変位が均一であり、値も直結軌道に比べて小さいことが確認された。この結果より、直結軌道に関しては列車載荷時の押し抜きせん断力により変位が発生していることがわかった。一方、バラスト軌道はバラストにより列車荷重が分散されて、押し抜きせん断の影響を受けていないことがわかる。
