### 赤外線熱計測によるトンネルコンクリートの浮き・はく離調査手法の検討

清水建設(株)		正会員	○久保昌史
東京地下鉄(株)	正会員	小西真治	正会員 川上幸一
(株)メトロレールファシリティズ		小松正典	沢田秀樹
(株)保全工学研究所		正会員	中山聡子

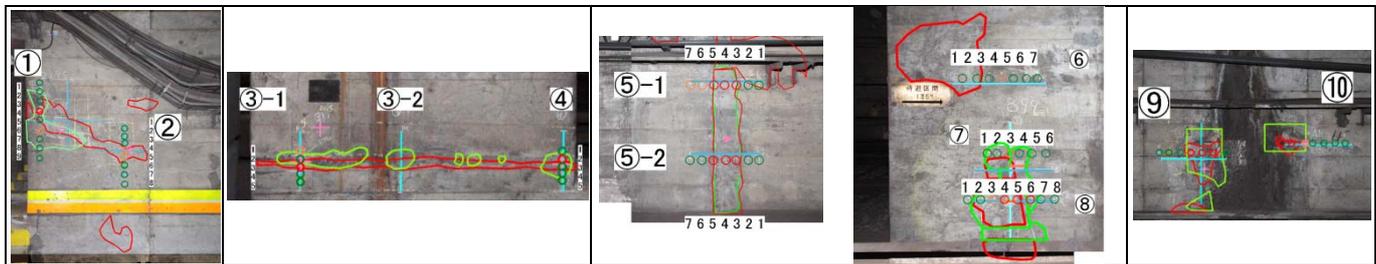
地点No		No.13		No.10		No.6		No.4			
距離程(m)		2195		1388		899		666			
温度条件 (°C)	撮影範囲の温度分布	17.45~18.35		19.20~20.00		25.68~26.38		21.40~22.00		23.10~23.70	
	大気温とコンクリート表面温度差	0.59		0.34		0.89		0.32		0.26	
	浮き部と健全部温度差	0.09		0.08~0.10		0.1		0.12		0.04~0.05	
近接目視による撮影対象面の状況		目だつた変状は見られないが、コンクリート表面が全体的に荒れている。		水平方向に補修部分が見られ、補修部分に浮きが見られる。		⑤補修部に浮きが見られる ⑥⑦⑧目だつた変状は見られないが、コンクリート表面が全体的に荒れている。		浮きの周辺には剥落し、鉄筋が露出している部分が見られる			
試験番号		①	②	③	④	⑤	⑥	⑦	⑧	⑨	⑩
打音法との比較 ○:範囲一致、△:一部一致、×:浮きなし		△	×	○	○	○	×	△	△	○	○
内視鏡調査	損傷状況	顕著な豆板、深さ100mm以上	小さな空洞(2~4mm)が0~50mmに点在	空隙有り、深さ3~4mm	補修部境界に空隙、深さ2~3mm	補修部境界に空隙、深さ10mm	小さな空洞、豆板0~35mm	5mm程度の空洞が0~81mmに点在	顕著な豆板、深さ98mm以上	空隙有り、深さ7、16mm	空隙有り、深さ10mm
	状態	豆板	—	空隙	空隙	空隙	豆板	豆板	豆板	空隙	空隙
電磁波レーダー試験	被り平均(mm)	62	66	55	66	102	42	68	39	17	21
弾性波試験	赤外線熱画像	ほぼ一致	健全部一致	ほぼ一致	位置ずれ	浮き部一致	一致しない	ほぼ一致	赤外線範囲が狭い	ほぼ一致	赤外線範囲が狭い
	打音	一致しない部分が多い	—	打音範囲が広い	打音範囲が広い	浮き部一致	一致	打音範囲が広い	打音範囲が広い	ほぼ一致	ほぼ一致

調査の結果、赤外線法による浮き部 10 か所のうち、8 か所において、打音調査でも浮きと判定された。このうち 5 か所についてはその範囲も一致した。

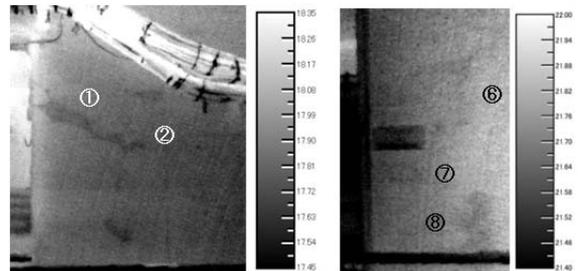
図-2 赤外線熱画像の例

また、浮き箇所は健全部と比較して、0.04~0.12°C低温となっていた。

一方、非破壊・微破壊試験との比較では、内視鏡調査により、赤外線法で検出された浮きは、内部の空隙だけでなく豆板も含まれていることがわかった。躯体内部の空隙の深さは 2~16mm、豆板の深さは 100mm 程度であった。

電磁波レーダによる被り深さと浮き深さの関係から、⑨、⑩についての浮きの原因は鉄筋腐食と考えられた。
