世界初のバタフライウェブPC箱桁橋の施工時計測と維持管理上の着目点

西日本高速道路(株)    ○    正会員   藤井   雄介

東九州自動車道の日向IC～都農IC間に位置する寺迫ちょうちょ大橋は、コンクリート箱桁のウェブにプレキャスト材である蝶型のコンクリートウェブ「バタフライウェブ」を採用した世界初の橋梁である。平成23年6月より施工を開始し平成25年5月に最終径間の閉合が完了、平成25年8月2日に無事にしゅん功を迎えた。本文では、設計時に評価した特性や挙動が妥当であることを確認するために、施工中に行った実橋計測の結果、および今後の維持管理（点検）において着目が必要となる部位、想定される劣化や損傷について報告を行う。

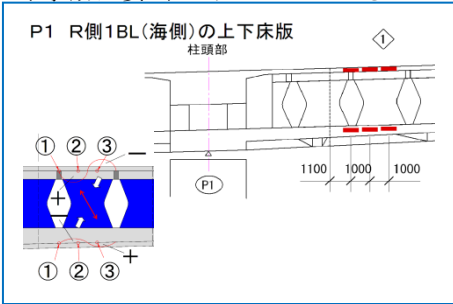
図 3：上下床版応力測定位置

| 測定項目 | 測定目的 | 測定箇所 | 設計値（解析値）<br>単位:N/mm2 | 実測値<br>単位:N/mm2 |
|---|---|---|---|---|
| (1) P1 柱頭部近傍の上下床版応力度（ひずみ） | 設計値との差異を検証することによる安全性の確認 | P1 橋脚 R 側 1 BL の上下床版（図3参照） | 断面①上:2.2 下:19.0<br>断面②上:2.2 下:19.0<br>断面③上:2.2 下:19.0 | 断面①上:3.5 下:17.8<br>断面②上:3.5 下:18.0<br>断面③上:2.9 下:19.1 |

構造物完成時の計測結果を表 1 に示す。設計値と計測値がほぼ一致していることがわかる。また、各施工段階においての計測結果についても、設計値と計測値がほぼ一致する結果であった。このことから、設計時に評価した特性や挙動は妥当であったといえる。

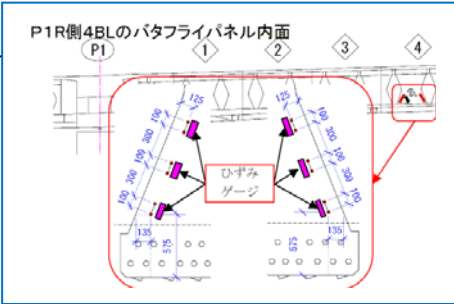
図 4：ウェブひずみ測定位置

| 測定項目 | 測定目的 | 測定箇所 | 設計値（解析値）<br>単位:N/mm2 | 実測値<br>単位:N/mm2 |
|---|---|---|---|---|
| (2) P1 柱頭部近傍のバタフライパネルひずみ（斜め引張側、斜め圧縮側） | パネルの圧縮および引張領域の応力状態の確認 | P1 橋脚 R 側 4 BL のバタフライパネル内側（図4参照） | 斜圧縮側 ①:14.9<br>②:13.1<br>斜引張側 ①:-13.8<br>②:-25.1 | 斜圧縮側 ①:10.0<br>②:5.1<br>斜引張側 ①:-13.7<br>②:-24.9 |

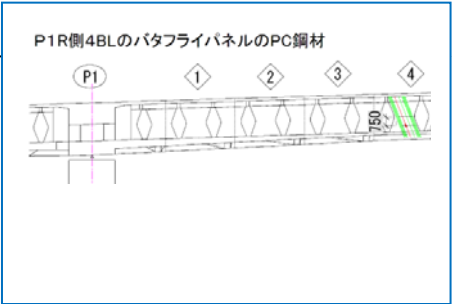
図 5：ウェブ内 PC 鋼材測定位置

| 測定項目 | 測定目的 | 測定箇所 | 設計値（解析値）<br>単位:N/mm2 | 実測値<br>単位:N/mm2 |
|---|---|---|---|---|
| (3) バタフライパネル内補強 PC 鋼材の張力 | パネル補強用プレストレス量の確認 | P1 橋脚 R 側 4 BL のバタフライパネル PC 鋼材（図5参照） | 152 | 158 |

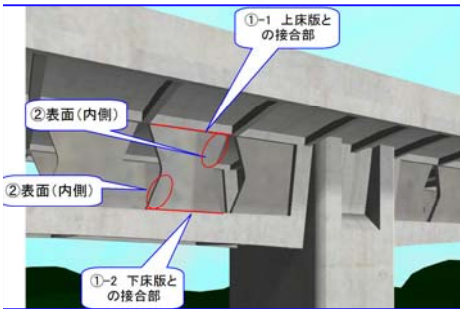
図 6：ウェブパネルの点検

| 点検部位 | 想定される不具合（損傷）原因 | 想定される不具合（損傷） |
|---|---|---|
| (1)バタフライウェブパネルと上下床版との接合部（図 6 参照） | ・ 接合部の隙間<br>・ 錆汁の発生 | 接合部に損傷があった場合、パネル内をせん断力が引張力と圧縮力に分かれて伝わる構造特性が失われる恐れがある。 |
| (2)バタフライウェブパネル表面（図 6 参照） | ・ パネル内 PC 鋼材配置方向と直行するひび割れ | パネル内 PC 鋼材の緊張力が抜けてくると、パネル内を伝わるせん断力によりウェブパネルが損傷することが懸念される。 |

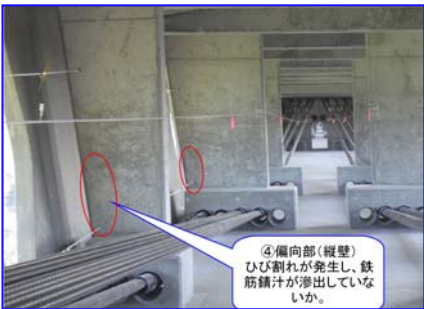
図 7：偏向部縦壁の点検

| 点検部位 | 想定される不具合（損傷）原因 | 想定される不具合（損傷） |
|---|---|---|
| (3)外ケーブル偏向部(縦壁)（図 7 参照） | ・ ひび割れ<br>・ 錆汁の発生 | ウェブ厚が薄く、ウェブと縦壁の縁を切っていることから、PC ケーブルの偏向力を縦壁が負担するため、縦壁にひび割れが発生する恐れがある。 |

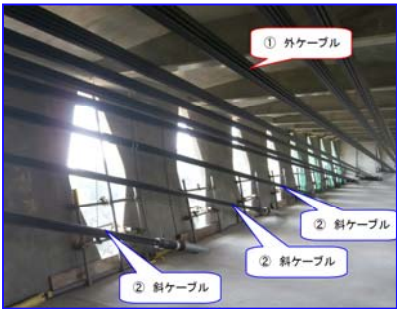
図 8：外ケーブルの点検

| 点検部位 | 想定される不具合（損傷）原因 | 想定される不具合（損傷） |
|---|---|---|
| (4)外ケーブル、斜めケーブル（図 8 参照） | ・ ポリエチレン被覆の損傷<br>・ エポキシ被覆の損傷<br>・ 錆汁、ケーブルの損傷 | ウェブに開口があることから、紫外線対策として、ポリエチレン+エポキシ被覆を行っている。被覆に損傷があった場合は、弱点となる。 |
