## 鉄道における無塗装橋りょうの錆状況調査

JR 西日本 正会員 ○池川拓也

JR 西日本 正会員 木村元哉

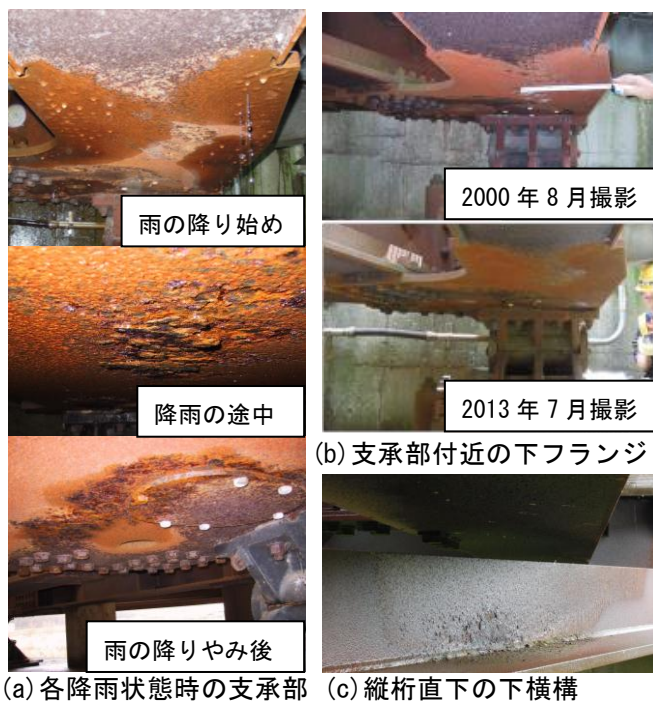
図-2 開床式で見られたうろこ錆

図-2(a)(b)に示すように、支承部付近の下弦材下フランジ下面にうろこ錆が発生していた。図-2(a)は雨の降り始め、降雨の途中および降り止み後数時間経過時点の様子である。各々の箇所は異なるが、すべて同一橋梁の支承付近下弦材下面である。雨の降り始めは雨水の流れがある範囲のみが濡れ、うろこ錆が発生している範囲はまだ乾燥している。その後、錆中に水分が浸透し、全面が湿潤する。雨が降り終わると雨水の流れがある範囲は錆厚が薄いため早期に乾燥するが、うろこ錆の範囲は厚い錆中に水分が長く残存して濡れ時間が長くなり、錆が一層進行すると考えられる。図-2(b)に示すように、前回の調査で確認した錆は同様の状態であったが、変状の範囲は広がっていなかった。前述の雨水の流れ方が影響していると思われる。また、図-2(c)のように縦桁直下の下横構にもうろこ錆を確認した。この箇所もまた、同様の状況と考えられる。

①うろこ錆が発生していた支承部付近の下弦材下フランジ下面は前回の調査と同様の状態であったが、範囲は広がっていないことを確認した。これは雨水の回り込みの影響が大きい。

②開床式のC橋では縦桁直下の下横構にうろこ錆の発生を確認したが、①と同様の理由であると考えられる。

・桁の形式によらず、異常錆(うろこ錆や層状錆)は部分的な滞水環境が原因となっている。点検の際はまず部分的な滞水環境の有無を確認し、その周辺の錆の状態を確認する。

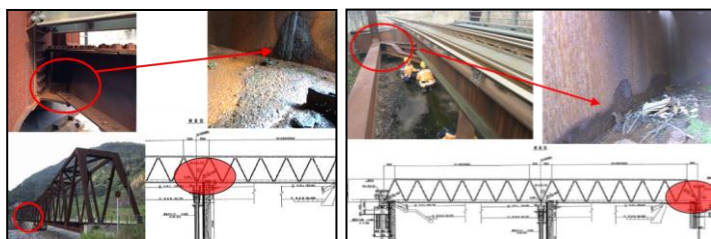
図-3 降雪地帯でのうろこ錆

縦桁上フランジ等、積雪が予想される箇所の錆は全体的に健全であった。しかしながら図-3に見られるように、縦桁と横桁の腹板と両者共通の下フランジ、この3つの面の交点となる隅付近でうろこ錆が発生していた。他の橋りょうでは確認できない変状であり、積雪+常時日陰で乾湿のない環境が長期の湿潤環境となり、変状の原因になったと考えられる。

③降雪地帯のD橋では、下路トラスの縦桁と横桁の連結部である、縦桁腹板と横桁腹板と両者共通の下フランジ、これら3つの面の交点となる隅付近でうろこ錆が発生していた。これは積雪の特有の湿潤状態の影響の可能性はある。

・前述まとめの③④のような部位の錆は、実際は下フランジ上面に生成した異常錆にもかかわらず、腹板から落下した錆が堆積したように見えることがある。点検の際はうろこ錆の発生場所を確認したり、錆を除去して鋼材に腐食凹凸があるかを必ず確認したりするよう心がける必要がある。

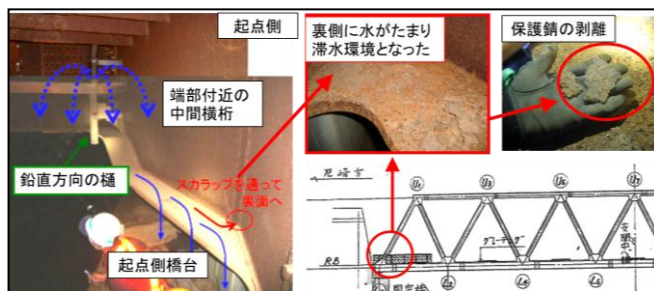
図-4 道床式(閉床式)で見られた層状錆

全体的に良好な錆が形成されているのを確認したが、図-4に示すような異常腐食による層状錆を確認した。これは排水樋のオーバーフローによって横桁上面が滞水状態となったためと考えられる。

④道床式(閉床式)のE橋では排水設備の不良が原因の層状錆を確認した。今後、有道床式の橋りょうを施工・点検する際には排水機能の確保に十分留意する必要がある。

鉄道橋では閉床式の無塗装橋りょうは少数であるが、騒音問題等より今後増える可能性が高く、閉床式橋りょうの排水設備不良には注意する必要がある。
