# 無人飛行体 (UAV) を用いた仮設足場を利用しない橋梁外観点検手法の開発

長崎大学大学院 学生員 ○草野孝俊 緒方宇大

長崎大学 正会員 松田浩 森田千尋 出水亨 上阪康雄 清水建設㈱ 正会員 稲田裕

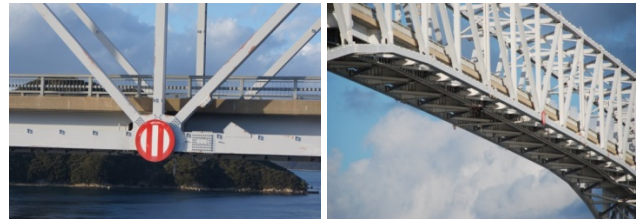
支間中央部と支承部の撮影画像をそれぞれ写真 4, 写真 5 に示す。なお、各図の左が UAV, 右が地上から撮影された画像である。これらの図より、足場なしでは目視が不可能な箇所や、アプローチが困難な箇所の画像が UAV を利用することにより取得できる。また、両図とも、UAV からの画像ではボルト接合部が鮮明に見られる。この手法により、接合部の腐食やボルトの抜け落ちを検出できることが示唆される。

写真 4 支間中央部の画像の比較 (左; UAV, 右; 地上)

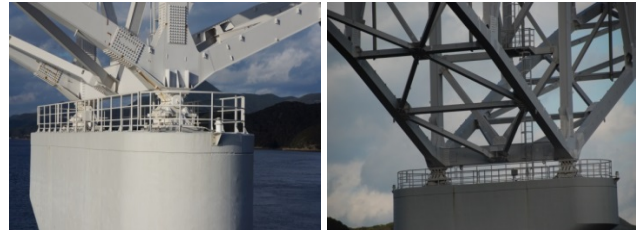
写真 5 支承部の画像の比較 (左; UAV, 右; 地上)

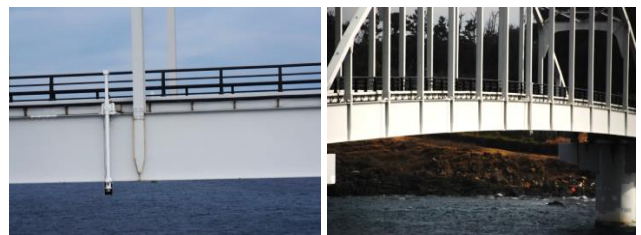
支間中央部の補剛桁と吊材の接合部の撮影画像を写真 6 に示す。地上画像では観察不可能な吊材下の部分において、軽微な腐食が発生していることが確認される。次に、上弦材上部の画像を写真 7 に示す。この例でも目視が難しい部位の腐食の発生を観察できることを確認した。最後に、P2 橋脚上の支承近くの補剛桁に取り付けられた塗装履歴板について、UAV と地上からの画像を写真 8 に示す。UAV からの画像は比較的鮮明で、拡大すると履歴板の文字が判明できる。

写真 6 支間中央部の画像の比較 (左; UAV, 右; 地上)

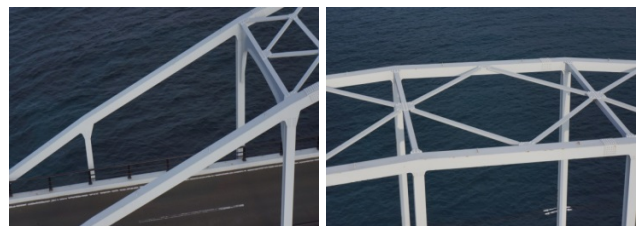
写真 7 上弦材上面の撮影画像 (ともに UAV)

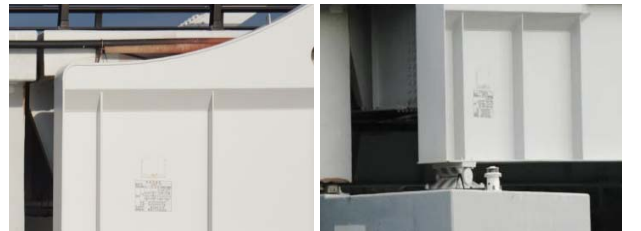
写真 8 補修履歴板の画像の比較 (左; UAV, 右; 地上)

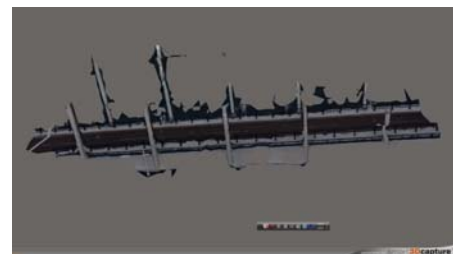
B 橋の UAV からの撮影画像を用いて、支間中央付近の床版、補剛材、吊材等の部材の 3 次元モデルを作成した結果を図 3 に示す。本結果では、路面や吊材の一部は 3 次元データが得られているが、特に補剛桁については十分な座標値が得られず、明確なモデルが作成できていない。これは、塗装鋼板表面のような均一な画像からは特徴点抽出が難しいことによる。また、本調査では計測時間等の制限から十分な量の画像を取得していないことも要因として考えられる。コンクリート構造物については良好な 3 次元モデルの作成が可能となっているが、鋼部材については 3D レーザスキャナの併用、部材の表面処理などの対策が必要である。

図 3 画像から作成された 3D モデル
