J R 東海在来線の分岐器保守管理の取り組み

東海旅客鉄道株式会社 正会員 ○原 幸一郎
東海旅客鉄道株式会社 杉森 充

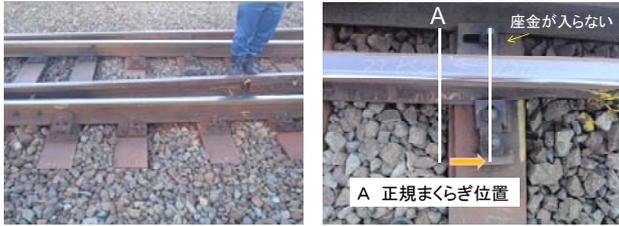
図-2 固定部のまくらぎ位置不良

弾性ポイントは、主に高速線区に分岐器で採用されている。この弾性ポイントの固定部のボルト折損や折損に伴う座金の脱落が散見された。

ボルト折損が多かった東海道本線にて折損箇所のまくらぎ間隔を測定したところ、分岐器設計図と異なるまくらぎ配置

であることを確認した。これは、列車通過によるまくらぎの間隔狂いが原因であると考えられ、分岐器図面の正規まくらぎ位置における軌間線寸法に設定しようとすることで、座金及びボルトに負荷がかかり損傷していると推測した。

まくらぎ間隔狂いについては、まくらぎ位置修正を実施することで改善する。しかし、施工までに時間を要する箇所もあることから、現状のまくらぎ位置での正規軌間線寸法を算出し設定した。軌間線寸法の算出は、分岐器の前接点からの距離で算出するが、現地での接点位置の特定は困難であるため、クロッシング交点からトングレール先端位置を割り出し、接点及びまくらぎ位置までの距離を測定し算出している(図-3)。

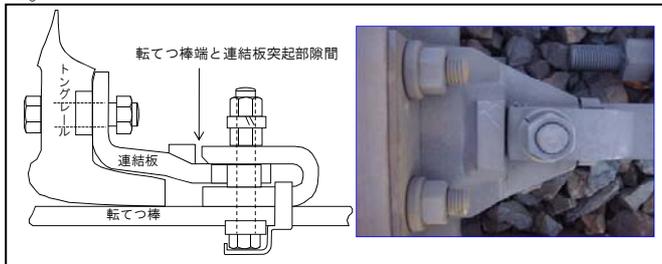
図-4 転てつ棒端と連結板突起部の隙間

転てつ棒端と連結板突起部の隙間は、ほぼすべての線区で発生している状況であった。この隙間が発生している分岐器を調査した結果、信号側のフロントロッドを張りすぎていることが主原因であることが確認された。しかし、軌間狂いや通り狂いが発生した分岐器ではトングレール先端付近の接着状態が悪くなり信号側の調整を難しくしていることも確認した。

連結板突起部の隙間は保線側のみの作業では改善できない。そこで、解体を要する分岐器細密検査時に事前に隙間の有無を確認し、組立時に修繕することとした。この信号側と協力

するポイント調整手順を教育し、現在は徐々に改善傾向に向かっている。

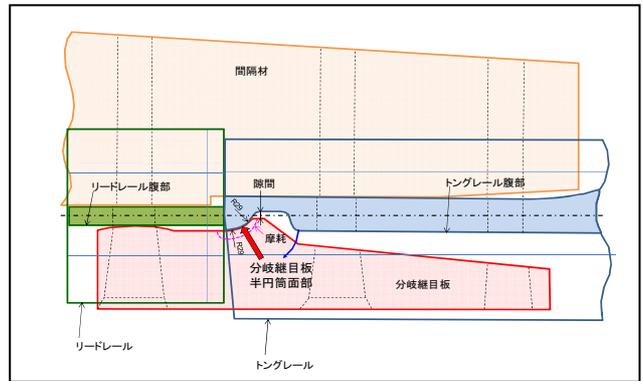
図-5 関節ポイントヒール部の状態

ヒール部の遊間は、下級線区で多く見受けられた。現地分岐器を調査した結果、「第2ヒールボルト(メートル用)の締結力不足」「分岐継目板の摩耗」が遊間を発生させる原因であると確認した。

ヒールボルトの締結トルクはナット毎に定められているが、第2ボルトの過緊締により転換不良が発生するという過去の経験から、手締め程度で良いといった誤った解釈で捉えられていることがわかった。

また、分岐継目板の半円筒面部は、トングレール腹部削り面との接触点で摩耗が進行する。摩耗が進行すると、トングレールは摩耗した分だけポイント先端側に動き、その結果遊間を発生させる原因となる。(図-5)

ヒールボルトは、第3、第4を先に取り付けることで第2ボルトの過緊締を防止できる。分岐継目板取り付け時は、リードレールに平行になる位置まで締め付けることで適正な状態となる。また、遊間がある分岐器については、解体検査時に分岐継目板半円頭面部の摩耗状態を確認し、摩耗が大きいものは取り替えるよう指導した。
