## SFT 工法における函体推進時の支圧壁変状について

九鉄工業株式会社 正会員 ○西村 猛

本事業は、JR 川内駅東口と西口を結ぶバイパスを新設するもので、平成 26 年 3 月に供用を開始した。バイパス全長は 139.3m で JR 鹿児島本線との立体交差部は SFT (Simple and Face-Less Method Construction of Tunnel) 工法による非開削箱形トンネルを採用している。本稿は、SFT 工法における函体推進時に発生した支圧壁の変状と事後の処置について報告する。

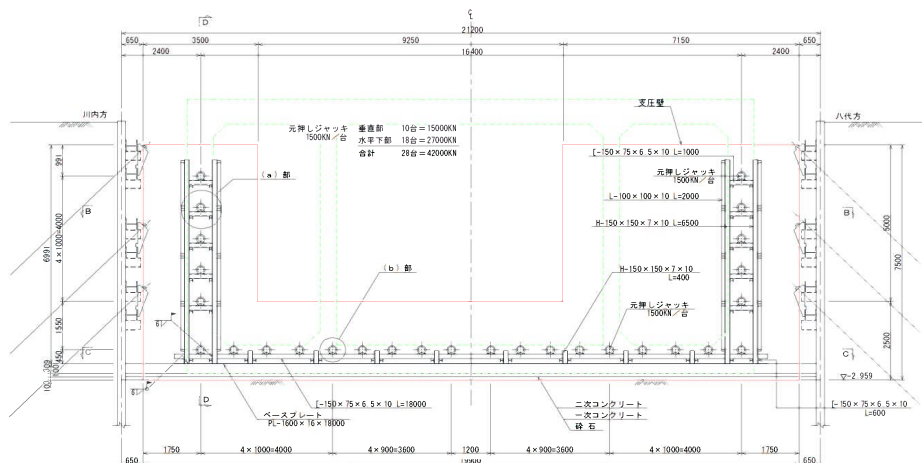
図-3 元押し推進設備正面図

函体予想推進力は、 $(T)$  函体実推進力  $\times (\alpha)$  安全率により  $34,203\text{KN} \times 1.2 = 41,044\text{KN}$  であった。最大値発生位置より分割回収方式によりルーフ管及び土砂は順次撤去するので推力は低減していく。元押し推進ジャッキの配列は、函体側壁及び底版に合せ垂直部 1,500KN ジャッキ 10 本、水平下部 1,500KN ジャッキ 18 本(図-3 参照)で計画した。推進開始時の推進力予想値は 29,304KN であった。函体推進は線路閉鎖工事にて第 1 間合 100 分、第 2 間合 60 分で行う計画であった。

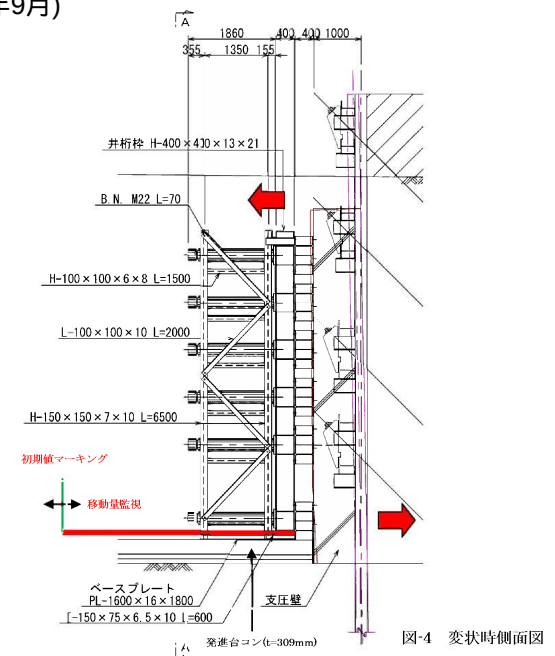
図-4 変状時側面図

線路閉鎖工事第1間合着手後、推進力予想値の80%(26376KN)までジャッキを加圧し反力鋼材や支圧壁、架台等へ異常がないか確認を行った。変形、変状は確認されなかったため推進を開始し第1間合作業で260mmの推進を行った。推進開始時の推力は29,014KNで推進力予想値内であった。支圧壁の変状確認は、支圧壁前面の反力鋼材に異形鉄筋を溶接固定し鉄筋先端にマーキングすることで鉄筋の前後の動きがないか監視を行っていたが背面に25mm動いていた。又、支圧壁と発進台コンクリートの間が20mmほど開口していた。想定推力内で推進ができたこともあり開口も軽微であると判断し第2間合の推進作業を開始したが、推力が30,772KNに達し函体が動き始めた際に支圧壁下面で異音が生じたため、作業を中止し確認を行った。

鉄筋先端のマーキング移動量は52mmであった。確認の結果、支圧壁右下面で750mm×400mmの大きさで亀裂が確認された。他にも立坑内側面のアースアンカー台座の芯ズレ(30mm)も確認されたため、立坑の崩壊も懸念され対策を検討することとなった。

支圧壁の設計計算上、問題点はなかったが想定以上の変位が生じたことは推進力を受ける背面土圧抵抗が減衰している可能性があるためと推測した。原因としては、支圧壁背面鋼矢板はWJ併用で施工しており背面土が大きく乱されている可能性があった。施工後に砂締めを行っているが地下水位が高い位置であり背面土と鋼矢板に間隙が生じていることも考えられるため背面土へ薬液注入を施工することにした。他にも支圧壁の増厚や背面上載荷重の増大、背面側へ地中連壁施工等検討したが、推進設備の一次撤去、工費の高騰もあり大きな手戻りが予想されたため、薬液注入を行い背面土圧抵抗を強化して可能性の高い原因を無くすこととした。

今回は対象地盤がゆるい砂質土及び粘性を含む砂層であるため二重管ストレーナー(複相式)を採用した。対象範囲は背面側に0.75m×10m(水平下部ジャッキ芯より-2.584m)で立坑背面幅21.2mにおいて施工した。施工時は函体推進時に変位した鉄筋マーキングやアースアンカーの芯ズレ、支圧壁と発進台コンクリートの開口幅を監視した。施工完了後の結果、全ての監視位置でほぼ元の位置へ復元した。結果を受けて函体推進作業を再開した。再推進時は前回推進時の値30,772KNで順調に作業を行うことができた。鉄筋マーキング等の動きも8mm程度であった。
