大深度・大断面シールドにおける礫層掘進の施工報告－白子川地下調節池工事（その５）－

東京都第四建設事務所 工事第二課

大成建設(株)東京支店 白子川地下調節池工事作業所

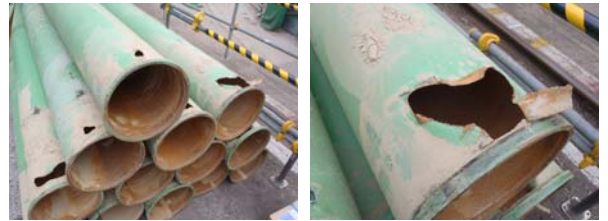
砂礫層を主体とする区間において、粒径 100mm の礫を含む一次処理土の想定土量はおよそ 10 万  $\text{m}^3$  にも及んだ。そのため、排泥管に厚肉管を使用することにより、礫による掘進時のトラブルに備えたが、想定を上回る一次処理土量の排出 (1.2 倍以上) と、硬質な礫を多く含んでいたことから、排泥管、排泥ポンプおよび一次処理機等の損耗が激しかった (写真-1～写真-3)。排泥管については、曲がり管はもとより直線部においても摩耗がひどく、延長 3,200m のトンネルに対して、1,200m 分の排泥管を交換することとなった。排泥ポンプについては、インペラの摩耗によってポンプ性能の低下を引き起こし、掘進速度の低下にも繋がった。また、坑内は排泥管を通過する礫によって騒音が激しく、坑内作業員へは耳栓着用を義務化せざるを得ない状況であった。このような礫層掘進への対応として、昼夜 2 交代制としていた掘進工を 3 交代制へシフトし、1 方は配管交換等のメンテナンス作業に専念した。また、配管摩耗量を計測管理して、交換の優先順位を明確にすることで日々の掘進量を維持した。

写真-1 排泥管摩耗状況

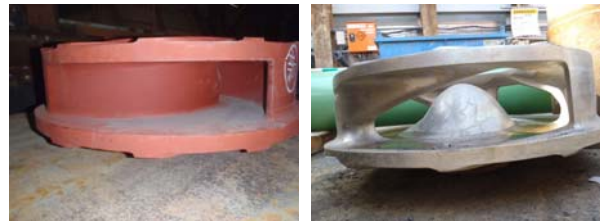
写真-2 排泥ポンプインペラ摩耗状況

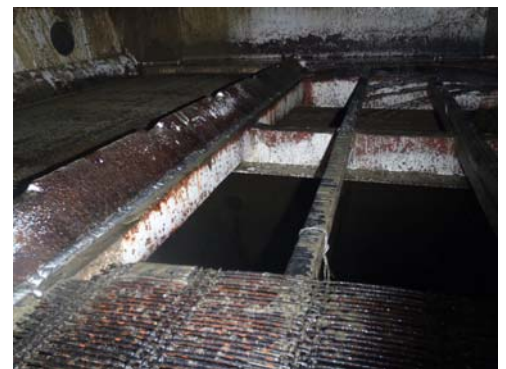
写真-3 一次処理機振動ふるい網損傷状況

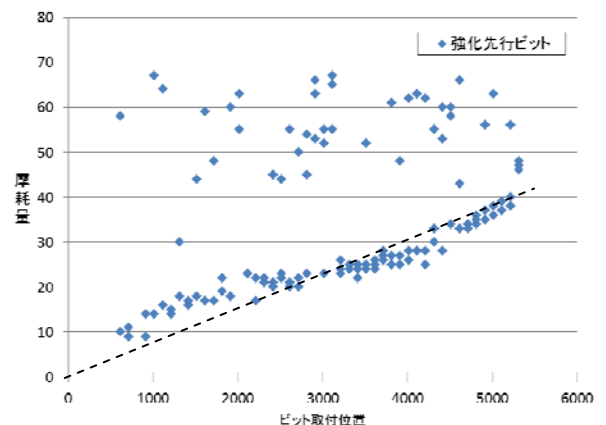
図-3 強化先行ビット摩耗計測結果

シールド到達後、強化先行ビットの摩耗量を測定した結果を図-3 に示す。横軸にビット取付位置を、縦軸に計測した摩耗量を示す。大半のビットは許容摩耗量 50mm 以内であり、その摩耗量は取付位置 (摺動距離に相当) に応じて比例的に増加している。データが比例直線から散っているものは、ビットの欠けによるものである (写真-4)。また、ティースビットの摩耗はほとんどないが、全数 190 個のうち、欠けによる計測不能なものが約 15% あり、計測可能なものについても大半が部分的に欠けており、想定をはるかに超える礫量の掘進であったと言える (写真-5)。

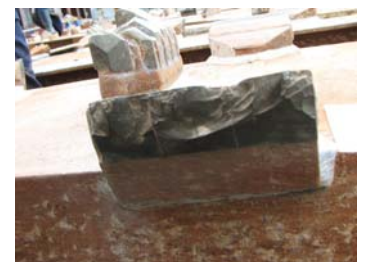
写真-5 ティースビット摩耗状況
