## 橋梁高欄に発生するひび割れ防止対策について

勝井建設株式会社 正会員 ○勝井 勇次  
 勝井建設株式会社 正会員 勝井 優  
 徳山工業高等専門学校 正会員 原 隆

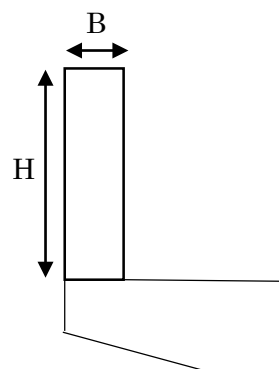
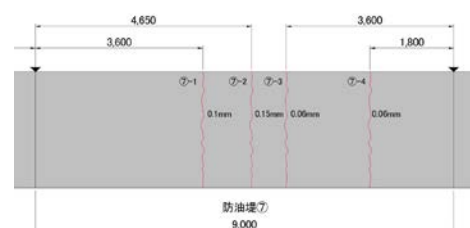
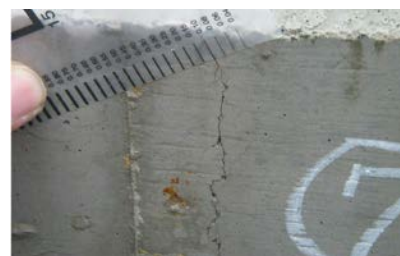
図-1. 防油堤ひび割れ状況

- ・ A 橋 供用 17 年 H800×B200 誘発目地スパン 10m  
 天端より、延長 1m につき 1 本程度のひび割れ。  
 幅 0.2mm、天端より 300mm 程度成長。
- ・ B 橋 供用 10 年 H1000×B250 誘発目地スパン 8.5m  
 天端より、延長 3m につき 1 本程度のひび割れ。  
 幅 0.1mm、天端より 150mm 程度成長。
- ・ 給油施設防油堤 供用 1 年 H900×B200 誘発目地スパン 9m  
 3.5m、4.5m、5.5m 地点に 1 本ずつ。  
 幅 0.2mm、天端より下端まで成長。

いずれの場合も、天端より発生したひび割れが下方に成長していく傾向は共通していた。

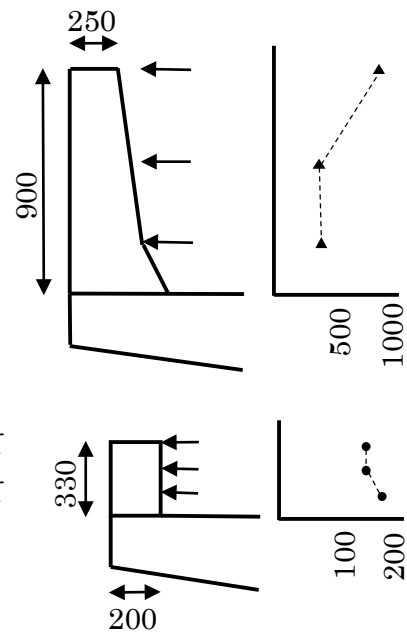
図-2. 高欄と地覆のひずみ分布比較

図-3. は、当社が近年施工した構造物の内、高欄（上段）と地覆（下段）について橋軸方向ひずみの垂直分布（打設 14 日後）を調査したものである。高欄構造では上縁部のひずみ量が中～下縁部の 2 倍超に達し、地覆では下縁部のひずみ量が多く、逆の傾向を示した。前述のコンクリート性状と併せ、高欄天端よりひび割れが発生する一因と推測された。

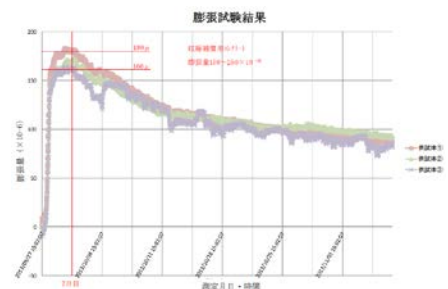
図-3. 膨張材による効果

執筆時点でひび割れは発生していないが、今後さらにフォローアップを行っていく予定である。

- ・ 膨張材の添加 27-8-20BB

膨張量は  $160 \sim 180 \mu$  であり

収縮補償用コンクリートとして必要な膨張量

$$150 \times 10^{-6} \sim 250 \times 10^{-6}$$

を確保した。
