実橋計測による支承機能評価手法の確立

(株)川金コアテック      正会員    ○柴崎   奈穂      正会員    新名    裕      正会員    宮原    幸春  
鹿島建設(株)      正会員    池田   真理子  
関西大学      学生会員    楠元   崇志      正会員    坂野    昌弘

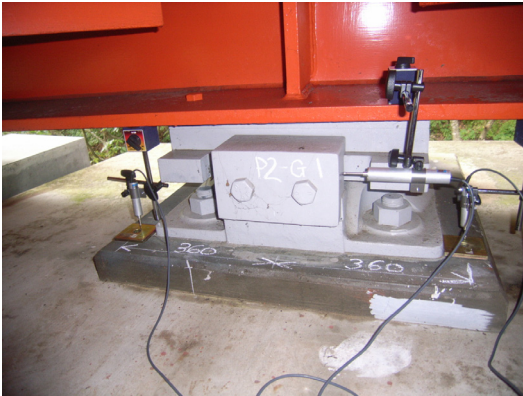
写真-1 計測の様子

調査対象橋梁は道路橋とし、なかでも比較的変形の大きい鋼橋とした。計測の様子は写真-1の通りである。

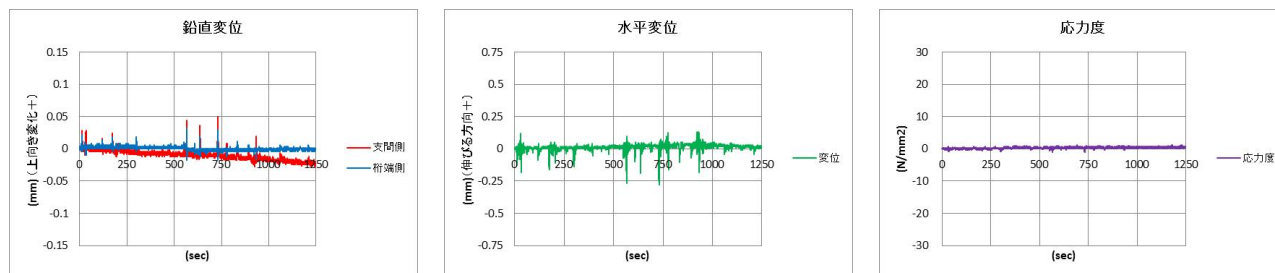
図-1 ゴム支承\_20min 計測結果

図-1、図-2 はゴム支承の結果である。鉛直変位は桁端側と支間中央側に同方向に発生しており、ゴム支承全体が一様に鉛直変形している。そのため、短期的にも長期的にも主桁下フランジに応力はほとんど発生していない。

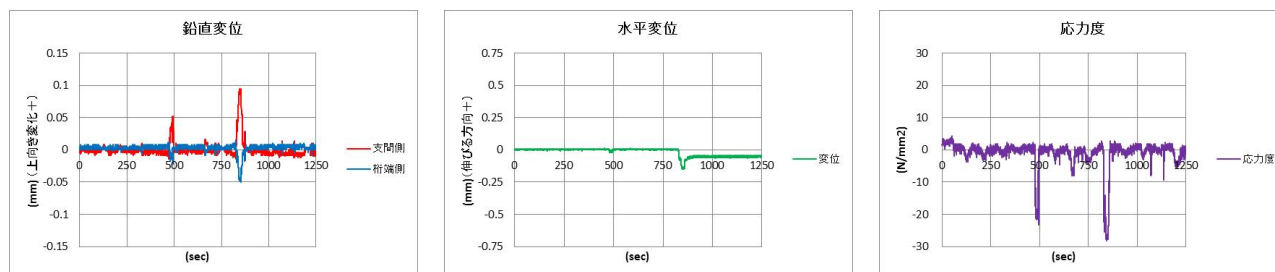
図-3 BP 支承\_20min 計測結果

図-3、図-4 は BP 支承の結果である。鉛直変位は桁端側と支間中央側が正負逆方向に発生しており、BP 支承は回転している。なお、鉛直変位、水平変位ともある程度は生じているが、応力度も発生していることから、本来の変位量が 100% 全て発生しているわけではないことが推定される。特に短期計測では、車両が通るたびに圧縮応力が生じていることから、活荷重による変位に対しては支承が完全には追随していないと考えられる。
