## 鋼道路橋の重大損傷事例と橋梁形式毎の損傷シナリオ

(株)横河ブリッジ 正会員 ○三木 英二 川田工業(株) 正会員 日向 優裕  
 (株)ニューブリッジ 正会員 加藤 修 (株)横河技術情報 正会員 藤野 明義  
 長岡技術科学大学 正会員 岩崎 英治

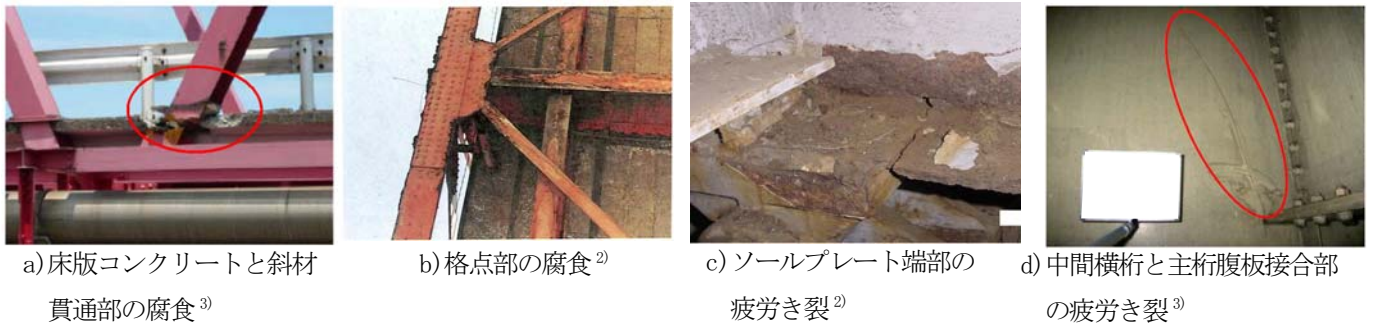
写真-1 鋼道路橋の損傷事例

版埋め込み部の斜材が破断した事例(写真-1a))もあるが、現時点では落橋に至る例は報告されていない。

その他、トラス、アーチ橋共通の事項として、部材格点部等は、雨水の滞水や土砂の堆積が生じやすい部位であり、飛来塩分や凍結防止剤による塩分の蓄積により、格点部周辺の激しい腐食損傷も懸念される(写真-1b))。

鈑桁橋では、桁端部の腐食損傷の事例が多いが、落橋に至った事例は、飛来塩分の影響を顕著に受けた一部の特殊な事例を除き報告されていない。ただし、支承の腐食による機能不全等に起因してソールプレート端部から疲労き裂が生じ、主桁下フランジ・ウェブに進展、脆性破壊に移行した事例がある(写真-1c)。また、主桁と中間横桁との接合部周辺(写真-1d)や桁端切欠き部のウェブに疲労き裂が生じ、主桁の破断にまで至った事例が報告されている。これらの疲労損傷は腐食損傷に比べて発生件数は少ないものの、き裂が進展し、脆性破壊へ移行後最終的に主桁の破断に至る恐れがある。

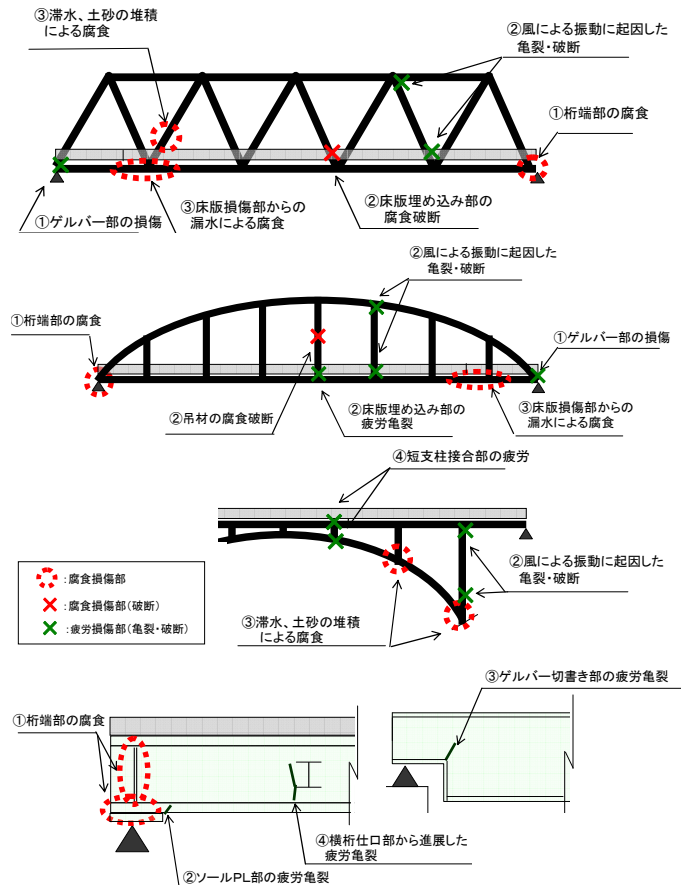
図-1 鋼トラス、アーチ橋、鈑桁橋の損傷シナリオ

鋼トラス、アーチ橋の重大損傷のシナリオとしては、①ゲルバートラス橋の掛け違い部やアーチ橋の側径間部との連結部における切り欠き部の疲労損傷や、支点部周辺の腐食②斜材や吊材の局部腐食や疲労き裂、部材の破断、③床版損傷部からの漏水や土砂の堆積による格点全体の腐食、④アーチ短支柱部の疲労き裂等が考えられる。

鋼鈑桁橋で想定される損傷シナリオとしては、①桁端部の支点周りの腐食、②ソールプレート端部の疲労き裂、③桁端切欠き部の疲労き裂、④主桁ウェブの中間横桁仕口部から進展した疲労き裂が考えられる。これらの損傷は、き裂が主桁に進展し脆性破壊に移行する可能性があるもので、損傷を受けた主桁部材の耐荷力は急激に低下し、橋梁全体に及ぼす影響は大きいと考えられる。
