### 飛川橋の損傷付与実験～橋の健全度診断に向けて～

舞鶴工業高等専門学校専攻科 学生会員 ○仮谷 允昌  
 舞鶴工業高等専門学校 正会員 玉田 和也  
 長岡技術科学大学 正会員 宮下 剛

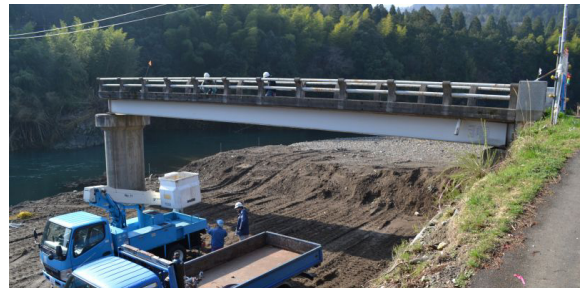
写真 - 1 被災後の様子

対象橋梁は福井県小浜市にある飛川橋で、橋長は63m、架設年は昭和42年である。平成25年に発生した台風18号で被災し、3径間うち2径間が流失した。今回は、写真-1に示す流失を免れたA1-P1の非合成H型鋼橋を対象に損傷付与実験を実施した。

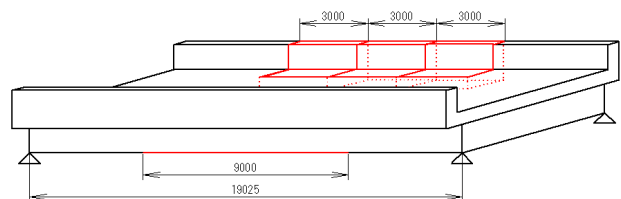
飛川橋に対して9段階に分けて強制的に損傷を与えた。損傷の様子を図-2～図-6に示す。STEP0期状態として、STEP1～STEP3は、写真-2の様に下流側主桁の下フランジ幅の40%を切り落とした。また、STEP4～STEP6では上流側の張出し床版、STEP7～STEP9では下流側の張出し床版を写真-3の様に重機を用いて破碎した。

図 - 5 上流側地床版傷 (STEP4～STEP6)

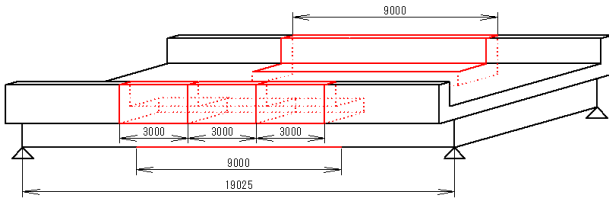
図 - 6 下流側床版損傷 (STEP7~STEP9)

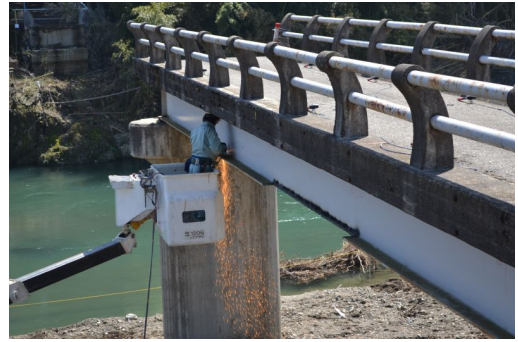
写真-2 下フランジ切り落とし作業

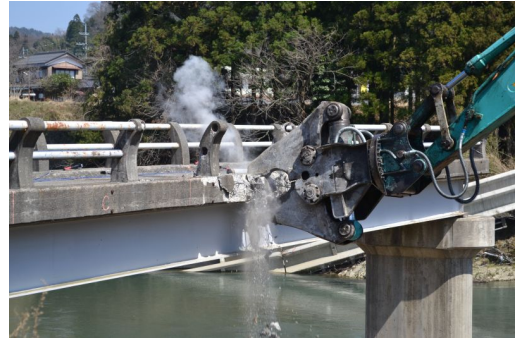
写真 - 3 床版の破碎
