造成地における水道管路被害地域スクリーニング手法の検討

関東学院大学 学生会員 ○吉川 誠人
 関東学院大学 正会員 若松加寿江
 鹿島技術研究所 正会員 永田 茂
 千葉大学 正会員 丸山 喜久

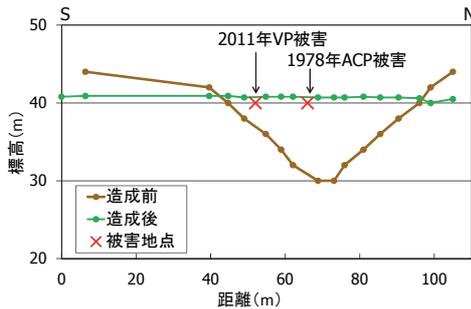
図1 造成前後の地表面断面と被害位置の関係の例(泉区南光台4丁目)

2011年の地震の際には造成地に多数の滑動崩落が発生し、市内250箇所において造成宅地滑動崩落緊急対策事業の実施が検討された³⁾。しかし2011年の配水管被害の約75%は滑動崩落対策事業検討地区外で起きていた¹⁾。現地調査では、管路被害地点は坂道が多く、上記の対策事業検討地区外でも路面が波打っている所が多く見られた。現地でのヒアリングによれば、地震前にはたわみはなく一様な坂道だったとのことである。図1に管路被害地点の谷の横断方向の断面図の一例を示す。このように被害地点は、谷底面を持たないV字型の谷の盛土部に多く、切り盛り境界に近い所と谷底

に近い所で、かつ旧地形が斜面での被害が多かった¹⁾。以上のことから筆者らは、大規模な滑動・崩落が発生しなくても、図2に示すような谷に沿った盛土表層部の滑動によって管路が損傷したと推測した。そこで、表2の造成地内の37の谷を対象として、表3に示す各特性値と2011年地震による配水管被害率(被害件数/管路延長)の関係を検討した。なお、盛土の滑動の支配的要因として盛土の材料特性や地下水条件が挙げられるが、詳細な地盤調査が行われることが殆どない住宅地において、これらの情報の入手は期待できない。このため今回は比較的容易に取得可能な情報を用いた。

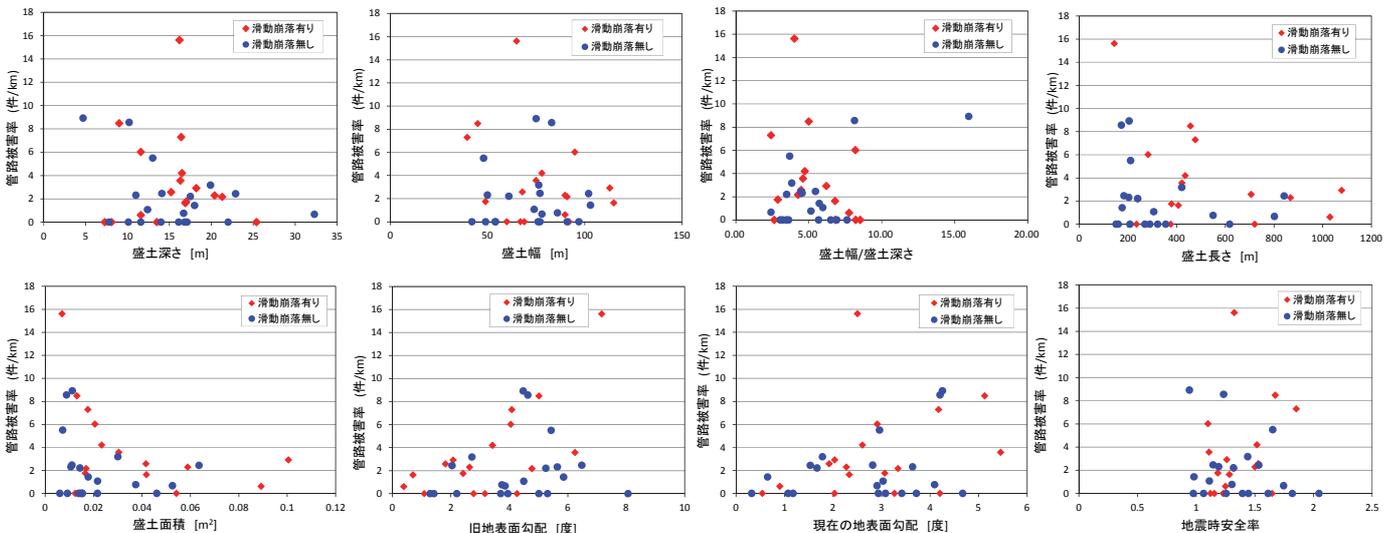
図3 東北地方太平洋沖地震による配水管の被害率と造成地の特性値・大規模滑動崩落の有無の関係

図3に配水管被害率と表3の特性値との関係を示す。盛土深さ、盛土長さ、盛土面積には負の相関、旧地形と現在の地表面勾配には正の相関が認められるが、その他については相関が認められない。いずれの図も対象とした谷の盛土の範囲内で2011年に滑動崩落が発生⁵⁾したか否かで記号を変えている。管路被害率は滑動崩落の有無とは余り関係がないように見える。ただし、被害率が約16件/kmと突出して高い谷が1箇所ある。ここでは盛土のほぼ全域で大規模な滑動崩落が生じていることから、この影響で被害率が高くなったと考えられる。

1978年宮城県沖地震と2011年東北地方太平洋沖地震の両方で配水管被害が発生した谷埋め盛土造成地において、配水管被害率と造成地の特性値との関係と検討した。その結果、盛土深さ・盛土面積・盛土長さが小さいほど、現・旧地表面勾配が急なほど被害率が高くなる傾向が認められた。このような条件を有する箇所は枝谷の造成地であり、盛土が滑動しやすいと推察される。ただし、上記の条件を満たしていても被害率が低い地域があり、この原因究明には地下水条件や盛土の材料特性も加味した検討が必要と思われる。
