## ダンパーの損傷痕跡から推定される津波による気仙大橋の挙動メカニズム

国立研究開発法人 土木研究所 正会員 ○中尾 尚史 正会員 森屋 圭浩  
正会員 井上 崇雅 正会員 星隈 順一

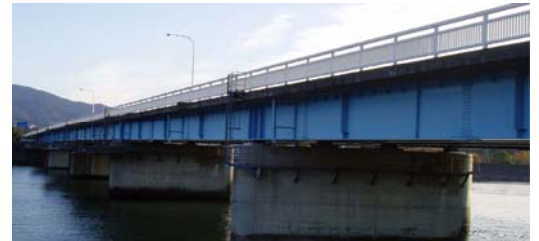
本橋については、幸左らの研究<sup>1)</sup>により、本橋付近で津波の速度が約 6m/s で、徐々に水位が上昇する流れの特性を有する津波が発生し、この津波により、全径間の上部構造が流出(写真-1(b))したことが、映像及び数値解析から報告されている。

(a) 被災前(提供：東北地方整備局)

(b) 被災後  
写真-1 気仙大橋

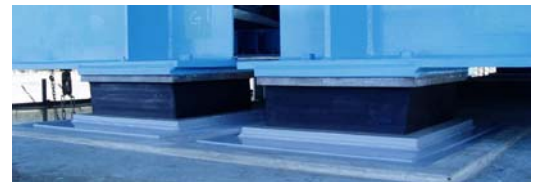
写真-2 支承写真(提供：東北地方整備局)

写真-3 ダンパー写真(提供：東北地方整備局)

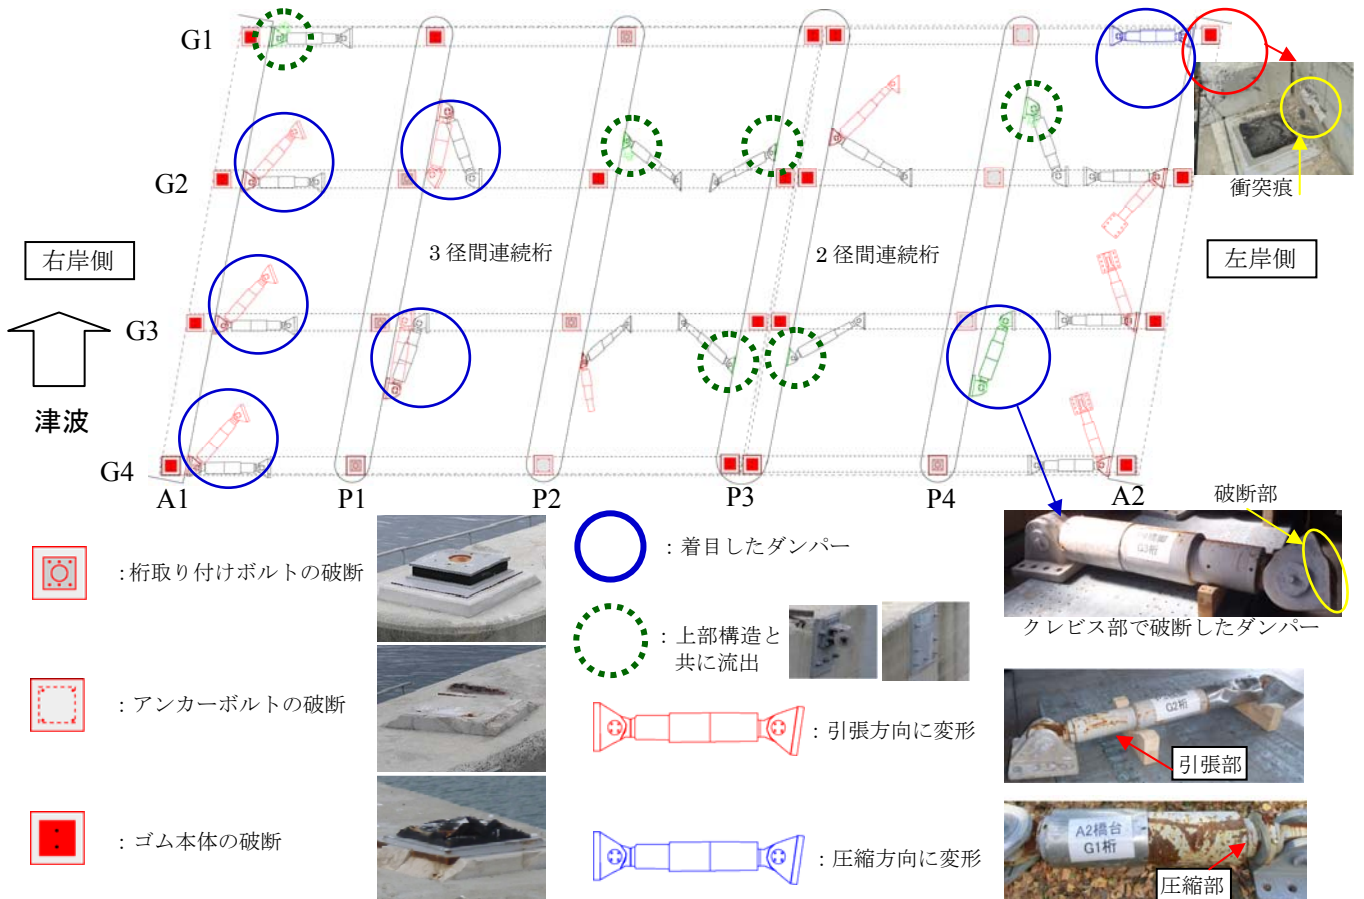
図-1 支承およびダンパーの設置位置と損傷状況 (黒色のダンパー: 初期設置位置, 赤青色のダンパー: 津波作用後の位置)

**3. ダンパーの被害分析と想定される上部構造の挙動** 支承およびダンパーの損傷状況を図-1 中に示す。図中の黒色で示したダンパー

は、当初の設置位置を示している。支承は写真から、ダンパーは撤去された実物または写真により損傷状態の分析を行った。なお、本橋に設置されていたダンパーは、一定以上の力が生じなければ、引張および圧縮方向にストロークが動かない仕組みのため、回収時の作業等に伴ってストロークが動くことはないと考えられる。支承は図に示したように桁取り付けボルト、ゴム支承本体、アンカーボルトでの破壊が見られ、破壊部位はばらついており、支承の損傷状況のみから、水平、鉛直のどちらの力が支配的となって破壊したのかを特定することはできない。そのため、本研究では、残存したダンパーの損傷から、ダンパーの挙動として明確な痕跡が残っていた A1G2~G4, P1G2 および G3, P4G3, A2G1 の 7 基のダンパーに着目して調査を行った。A1 G2~G4 のダンパーに着目すると、向きは全て上流側に向いており、またストロークは全て引張方向のストロークエンドに達していた。よって、A1 側の上部構造端部は最終的には上流側に移動する挙動を示したことになる。一方、P1G2 および G3 のダンパーのストロークは引張方向に動いており、G3 のダンパーではストロークエンドに達していた。これらのダンパーの取付け部は鉛直軸まわりに回転可能な構造となっているものの、クレビスに設けられた遊間の範囲で上向きにも動くことができる構造である。このような事実関係から、P1 橋脚の支点位置では、上部構造が上向きに変位し、これに伴ってダンパーもストロークが伸びた状態となったが、クレビスの遊間が閉じ、ダンパー本体に曲げが作用するようになり、G2 のダンパーはストロークが引張の状態のままクレビス部が破壊したものと考えられる。また、G3 のダンパー

はその後上部構造が上流側に流れようとする動きの中で引張方向にストロークエンドに達し、最終的にクレビス部で破損したのではないかと考えられる。次に左岸側の2径間連続桁であるが、P4G3のダンパーは、ストロークがほぼ中央位置のままであり、向きも変わっていないが、クレビス部において損壊が生じた。このダンパーも上向きの変位が生じたと考えられるが、ダンパーの面外方向へ追従可能な範囲を超えたために、ストロークが引張側に伸びる前に、クレビス部に曲げが作用して、損傷に至った可能性が考えられる。A2G1のダンパーは、ダンパーの向きは変わっていなかったが、ストロークが圧縮方向に縮み、ストロークエンドに達していた。さらに、A2橋台のパラペット部にG1桁との衝突痕が見られた。このような損傷状態から、2径間連続桁は上向きへの変位と鉛直軸まわりの回転挙動が生じたことが推測される。

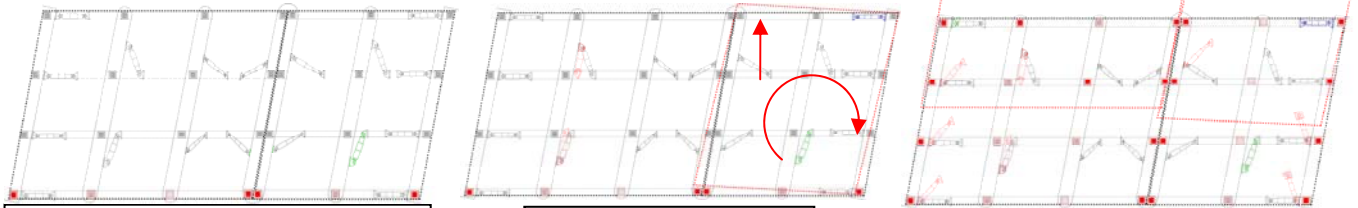
図-2 推定される上部構造の挙動メカニズム

**5. まとめ** 本研究は、津波により損傷したダンパーの痕跡調査から、津波による気仙大橋の挙動メカニズムについて検討した。その結果、ダンパーの痕跡調査からだけではあるが、本橋における上部構造の挙動メカニズムを次のように推測した (図-2)。①津波の影響による水平力または鉛直力により支承が損壊した後、2連の上部構造がまず上向きに変位する (この時、桁の一部または全体が浮き上がったかは不明)。②左岸側の2径間連続桁が回転する。③上部構造が上流側に流出する。
