津波による損傷を受けた既設道路橋線支承の耐力と破壊形態

国立研究開発法人 土木研究所 正会員 ○森屋 圭浩, 中尾 尚史, 星隈 順一

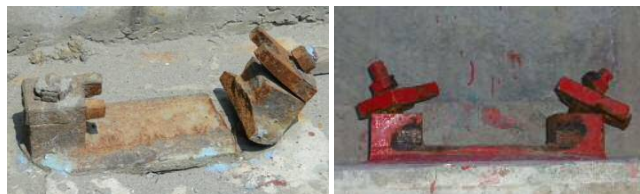
写真-1 水尻橋支承部

写真-2 横津橋支承部

写真-1に水尻橋(宮城県南三陸町)の支承部の破壊形態を示す³⁾。この支承線においては、すべての支承部において同様な損傷が確認されている。前述した実験結果との比較から、本橋では橋軸直角方向の水平力による影響を大きく受けたものと考えられる。

また、写真-2は横津橋(宮城県南三陸町)の支承部の破壊形態を示したものである³⁾。この支承線においては、アンカーボルトの抜けや破断が確認されている。同様に前述した実験結果と比較すると、本橋の場合には鉛直上向き方向の荷重による影響の方が支配的であったものと考えられる。

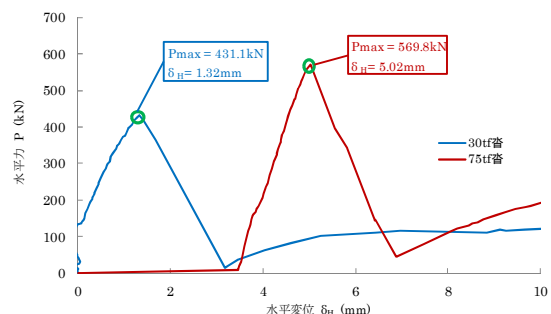
図-3 水平載荷試験 荷重-変位図

線支承の状況を写真-3に示す。30tf沓、75tf沓ともに、下沓凸部の隅角部にある円形のくぼみから亀裂が入り始め、下沓下面のアンカーボルト穴部に向かって生じた。急速に亀裂が進展し割れるような挙動を示したことから、脆性的な破壊に近い現象が生じたと考えられる。これは、損傷部の下沓に脆性破壊を引き起こす特性を有する鋳鉄材料による影響と考えられる。荷重-変位の関係を図-3に示す。30tf沓の水平耐力は $P_{max}=431.1kN$ 、75tf沓の水平耐力は $P_{max}=568.9kN$ であり、その荷重に達した直後に破壊が生じた。供試体の亀裂の進展状況から、下沓凸部の隅角部は曲げによる影響を大きく受けていたことが考えられる。損傷部の断面位置についても、曲げによる剛性が最も低い断面部の近傍であった。したがって、線支承の水平耐力の評価にあたっては、下沓凸部の隅角部近傍の断面領

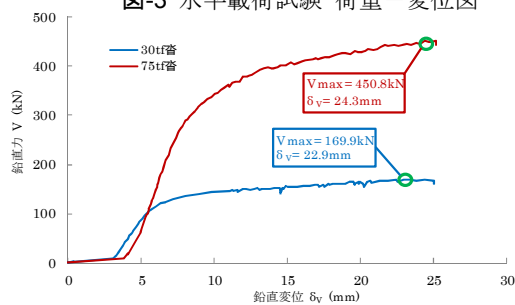
図-4 鉛直載荷試験 荷重-変位図

鉛直上向きへの載荷実験終了後の線支承の状況を写真-4に示す。30tf 沓、75tf 沓ともに、取付けボルト部を支点としてピンチプレートが切欠き部にかけて鉛直上向き方向に曲げ上がる挙動を示し、同時に、アンカーボルトにもピンチプレートの曲げ上げ変形による反力により、鉛直上向き方向に引張られながら橋軸直角方向(支承中心に対して外側方向)へ曲がる挙動を示した。図-4に荷重-変位の関係を示す。30tf 沓は120kN、75tf 沓は260kN程度まで荷重を載荷した後から、鉛直剛性が小さくなる挙動を示した。ピンチプレートにおいては、それを固定しているアンカーボルトの変形によりピンチプレートと上部構造との引掛りが外れやすくなることから、上向きの抵抗機能の低下に関しては、アンカーボルトの変形による影響が重要になると考えられる。このような挙動特性を踏まえると、線支承の鉛直上向き耐力を精度よく評価するためには、アンカーボルト本体の引張や曲げ耐力だけでなく、アンカーボルトの変形に伴うピンチプレートの抵抗機能の低下の影響についても考慮していく必要がある。

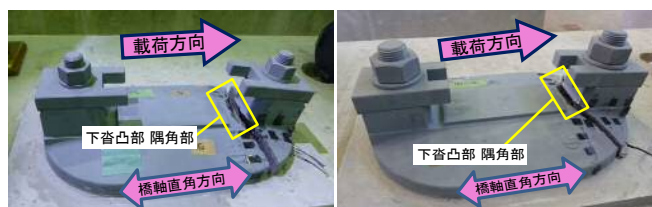
写真-3 水平載荷実験後供試体 (左: 30tf 沓, 右: 75tf 沓)

域において曲げ剛性の比較を行い、津波によって作用する水平力に対して最弱部となる断面を特定して耐力の評価を行う必要がある。
