格子状に炭素繊維シート接着補強された RC 床版の輪荷重走行下における破壊性状

(国研)土木研究所 正会員○村越 潤 炭素繊維補修・補強工法技術研究会 フェロー会員 新藤 竹文
 (国研)土木研究所 正会員 田中 良樹 炭素繊維補修・補強工法技術研究会 近藤 富士夫
 (国研)土木研究所 正会員 吉田 英二

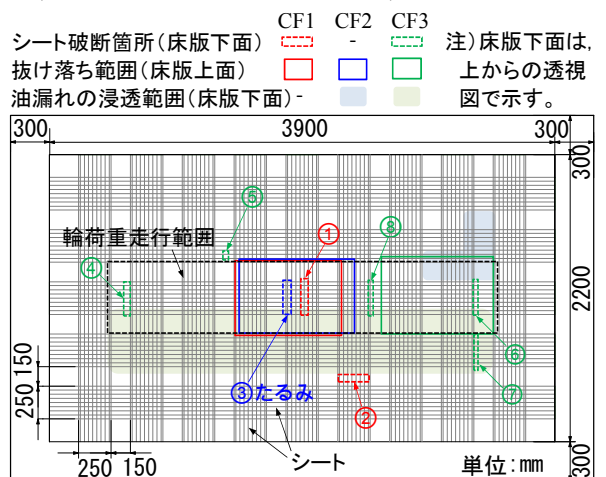
図-2 シートの貼り付け方法、シートの損傷箇所、抜け落ち範囲及び漏油の浸透範囲

図-2 に、各供試体のシートの損傷箇所及び抜け落ち範囲を示す。表-4 に、走行載荷時及び養生載荷時の主な事象を示す。初期損傷の程度が最も厳しかった CF2 では、RC 床版のひび割れ幅が最も大きかった箇所(147kN 走行下で 0.8mm の開き)で、養生載荷中にシートのたるみが生じた(写真-1)。配力鉄筋方向シートの接着剤の強度が発現する前に、コンクリートのひび割れの開きに伴ってシートが伸ばされ、そのまま硬化したものと考えられる。その部分のシートは輪荷重が離れると面外にはらみ出し、硬化後はシートが局部的に折れるような動きを示した。

図-2 に示したとおり、床版の抜け落ちは、②, ⑧以外のシートのたるみや破断が生じた箇所付近で生じる傾向が見られた。このことから、シートの損傷がその付近の床版の疲労耐久性に影響した可能性があると考えられる。なお、CF2, 3 の走行載荷中、試験機からの漏油がひび割れを通じて床版下面に浸透していたが(図-2, 写真-2)、シートの破断や床版の抜け落ちに影響したかは現時点で不明である。

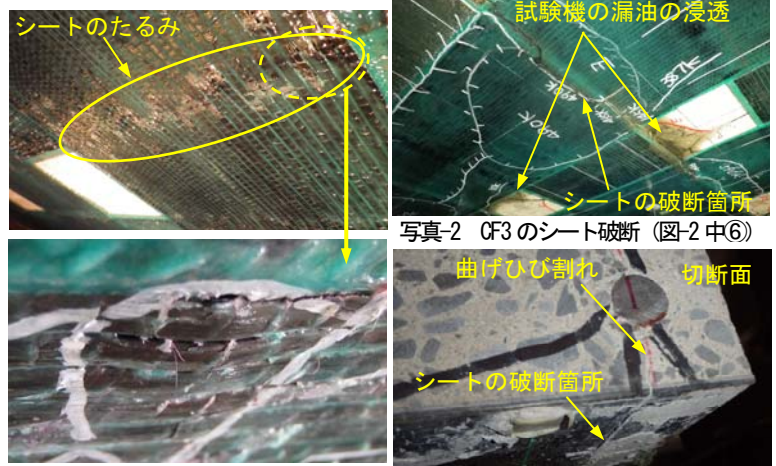
また、CF1, 3 では、これまでのシート補強された RC 床版の輪荷重走行試験¹⁾で見られなかったシートの破断が数箇所で見られた(写真-2, 3)。シートの破断は、コンクリートの曲げひび割れ位置でのシートの疲労か、交差部の応力集中によるシートの疲労が影響したことによると想定された。このことから、表-5 にシートの破断箇所の周辺状況を整理した。抜け落ちに伴い発生した②, ⑧を除くと、すべてのシート破断が配力鉄筋方向のシートでコンクリートのひび割れを跨ぐ箇所に生じていた(写真-3)。ただし、コンクリートのひび割れ位置付近にシートの交差部が近い場合があり、交差部の応力集中の影響についても関係している可能性が残されている。なお、配力鉄筋方向のシートの破断が目立った理由として、RC 床版の配力鉄筋量が比較的少なく、シートの負担が主鉄筋方向に比べて大きい傾向にあること、配力鉄筋方向のシートを貼り付けた直後から養生載荷を行ったことなどが挙げられる。

写真-1 CF2のシートのたるみ(図-2中③) 写真-2 CF3のシート破断(図-2中⑥) 写真-3 CF1のシート破断(図-2中①)
