損傷したゴムダンパー (HDR-S) の耐震性能の確認試験

名古屋高速道路公社 正会員 ○大門 大 名古屋高速道路公社 水谷 明嗣
 名古屋高速道路公社 中山 裕昭 愛知工業大学 正会員 鈴木 森晶

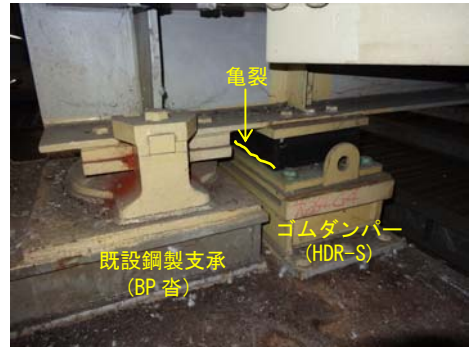
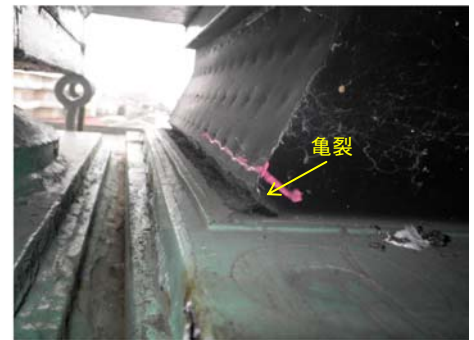
名古屋高速では、平成13年度からの桁連続化工事において、中間支点部は既設支承をゴム支承に取り替え、端支点部は路面の段差防止やそれに伴う振動抑制のため既設支承を残置し、新たにレベル2地震時のみに機能するゴムダンパーを設置した。今回亀裂が確認されたゴムダンパー (HDR-S) も写真-1に示すように残置された鋼製支承 (BP 沓) の前面に設置されており、損傷が確認されたゴムダンパーは、常時の移動量大きい端支点の可動沓側であった。ゴムダンパーの構造図と構造諸元を図-1と表-1にそれぞれ示す。ゴムダンパーの構造は、高さを抑えた下フランジタイプであり、亀裂が確認された箇所は、下部鋼板と積層ゴムが加硫接着されている。なお対象のゴムダンパーは、常時鉛直荷重は受けていない。

写真-1 損傷状況

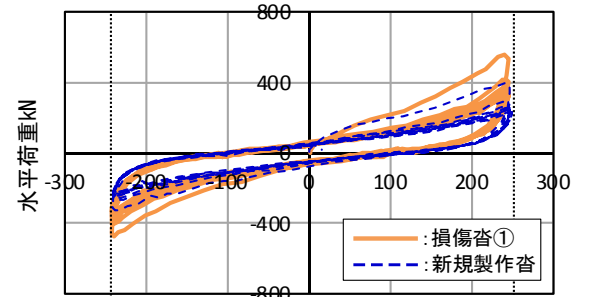
図-2 STEP-1の荷重履歴曲線

損傷沓の特性値は、表-3 に示すように出荷時の値と比べ等価剛性が最大 143%に増加しており、それに伴い等価減衰定数は最大 84%に減少している。また図-2 に示す荷重履歴曲線からも、損傷沓①は新規製作沓と比べ剛性が増加していることがわかる。損傷沓②も同様の傾向である。

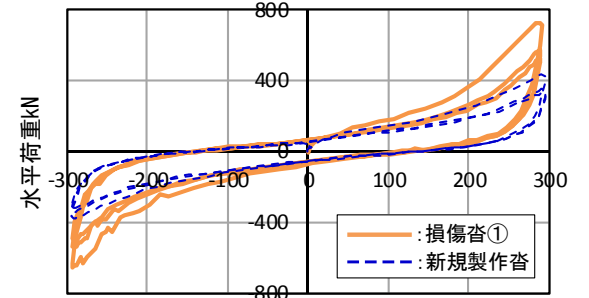
図-3 STEP-2の荷重履歴曲線

図-3 に損傷沓①と新規製作沓の荷重履歴曲線を示す。損傷沓①は安定した履歴を示し、ゴムの破断等の異常は確認されなかった。損傷沓②も同様の傾向である。

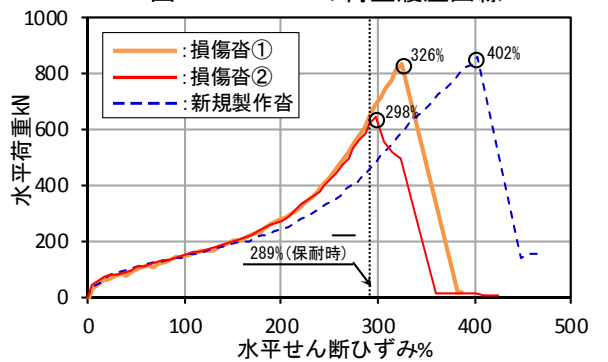
図-4 STEP-3の荷重履歴曲線

図-4 に損傷沓①②と新規製作沓の破断時の荷重履歴曲線を示す。損傷沓①②ともに破断ひずみは、新規製作沓と比較して低下しているものの、設計時の許容せん断ひずみ 289% (保耐時) を満足した。ゴムダンパーの破断時の状況は、全てゴム本体からの破断であり、下沓および内部鋼板界面での破断はなかった。また破断位置は、亀裂深さが最大 20mm と深い損傷沓②のみ、写真-2 に示すように下面亀裂位置から破断した。試験前の亀裂深さが最大 8mm である損傷沓①と新規製作沓は、ともに上鋼板側から破断した。

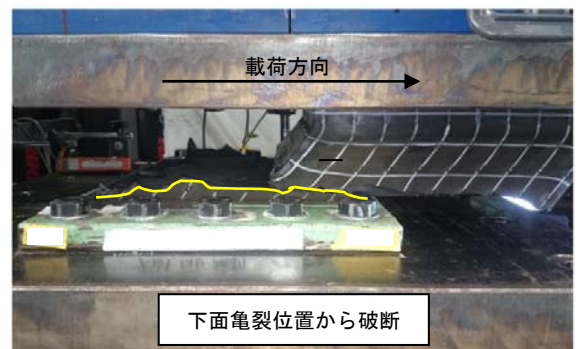
写真-2 破断時の状況 (損傷沓②)
