沈埋トンネルにおける点検ロボットの適用

| 首都高技術株式会社 | 正会員 | ○多田 恵一 |

1. 背景および目的

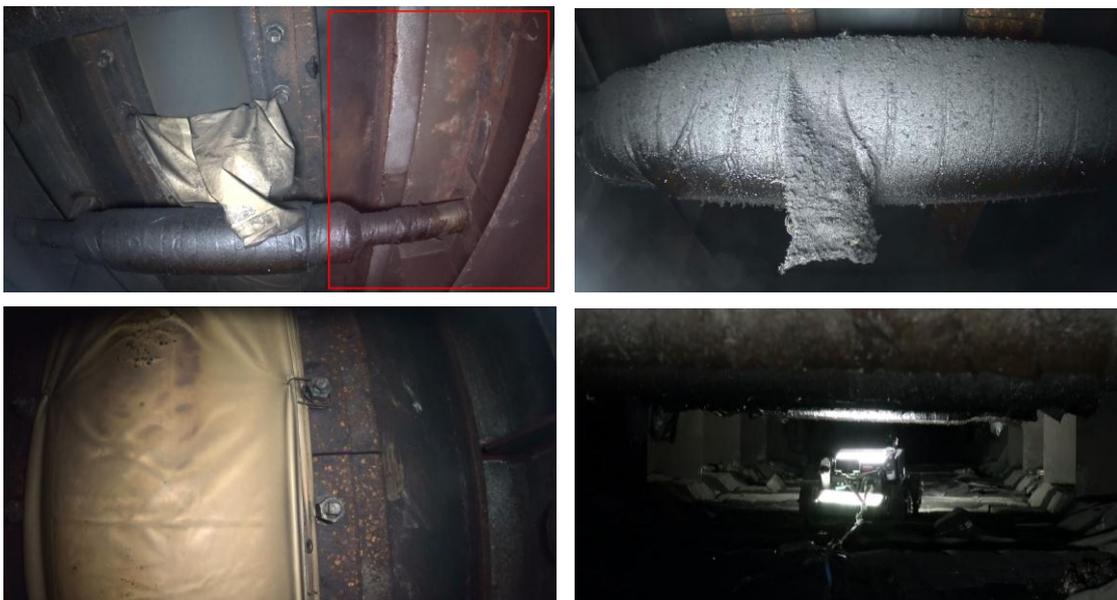
端部鋼殻同様, 変形や漏水についての変状は見られなかった. しかし, 多摩川トンネル西行において, 一部の防水用テープの破損, 垂れ下がりを複数件確認した.

点検範囲の全継手部において, 二次止水ゴムの取付鋼版の発錆が確認された. 多摩川トンネル西行きでは二次止水ゴムを覆う防火シートの垂れ下がりが発見された. しかし, 多摩川トンネル及び川崎航路トンネル共に漏水や劣化といった損傷については認められず, 健全であると判断できる. (写真-2)

写真-2 天井函体継手部の状況およびロボット点検の状況
