破面分析による鋼製伸縮継手の破断原因の推定

阪神高速技術株式会社
阪神高速道路株式会社

1. 目的

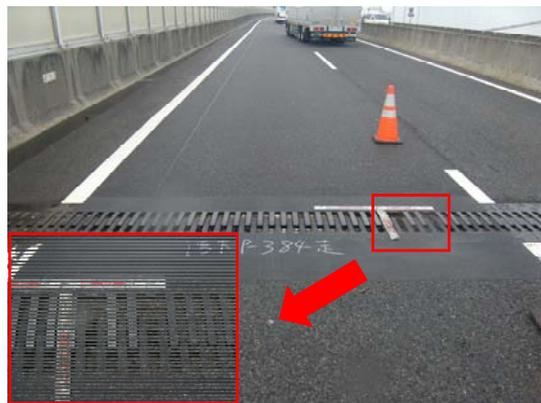
図-1 破断状況例

近年、阪神高速道路では湾岸線を中心に、比較的爪の長い鋼製伸縮継手の破断が多く報告されている。阪神高速道路の伸縮継手は本体とフェースプレートがボルト接合されており、フェースプレートが取替可能という特徴を有している。そのため溶接部は有しておらないが、床版端部との接触位置よりやや付け根側から破断する事例が多い。特に平成 20 年以降、このような破断事例が年々増加傾向にある。図-1 に代表的な伸縮継手の破断例を示す。

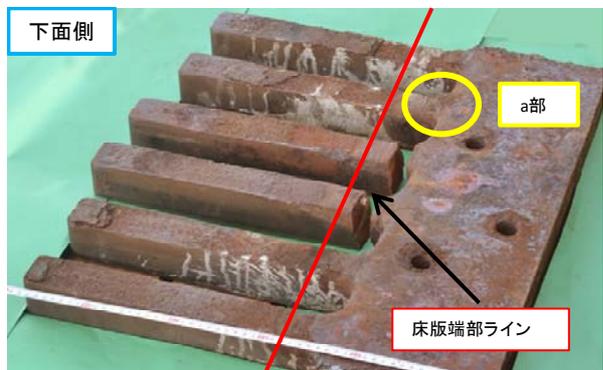
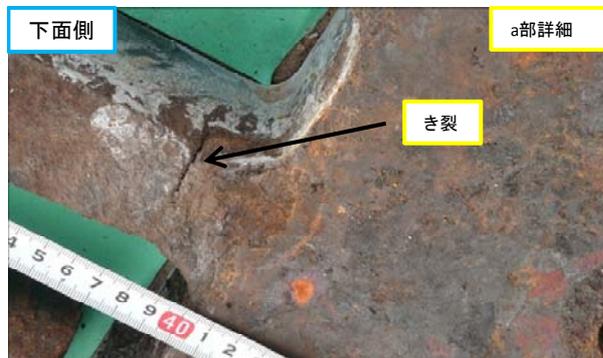
図-2 外観写真(一例)

今回分析した代表的な伸縮継手の破断部を図-2 に示す。未破断の爪を含め、伸縮継手 3 体は概ね爪の付根近傍で破断していた。下面の接触痕などの状況から、破断位置は床版端部よりやや付け根側であった。路面の表面状態は滑らかであったが、下面および側面には、腐食と減肉が認められた。特に爪付根部から床版端部接触部にかけては減肉が顕著である傾向がみられた。これは、遊間部に土砂が堆積し常に湿潤状態であること、冬季の凍結防止剤散布による土砂中の塩化物量増加など、極めて厳しい腐食環境であったことが要因と推測できる。また、爪部の板厚寸

法測定の結果、本体の板厚との差から推測する減肉深さは、減肉が顕著な部分で約5mmであった。

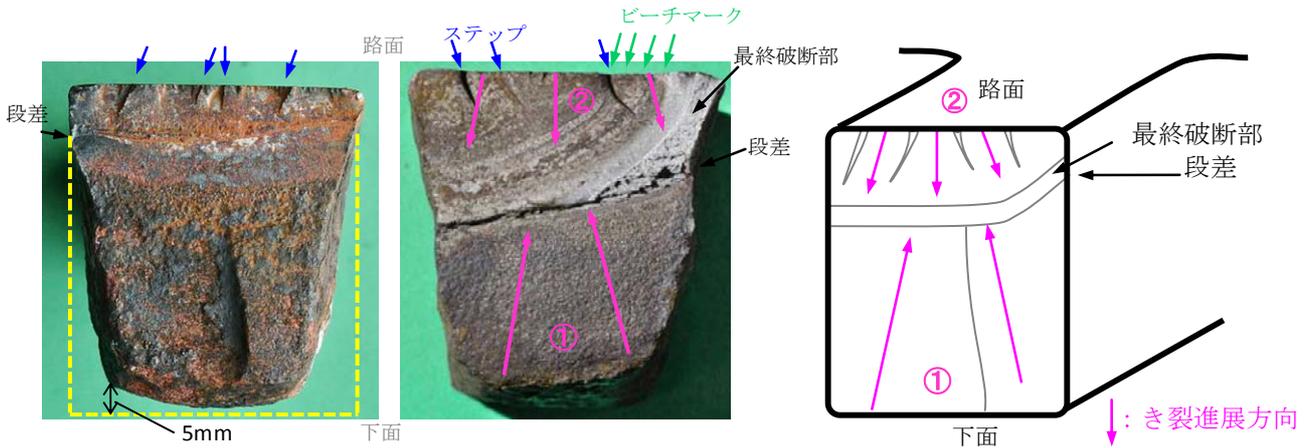
図-3 マクロ破面と破断状況の模式図(代表例)

代表的な破断部を図-3に示す。マクロ破面観察ではいずれの破面にも、板厚の半分からやや路面寄りに段差が生じていた。腐食等により破面形態が不明瞭なものもあるが、路面側にステップが生じており、路面から下面へ放射状模様とそれに直交するビーチマークが認められるものもあった。

SEMによる拡大観察では、破面の路面側には疲労破面の特徴であるストライエーションや、それに類する縞状模様が認められ、段差近傍には、延性破面の特徴であるディンプルが認められた。これらの破面や前述した外観調査の結果から、き裂は路面と下面の両側から発生した疲労損傷であり、段差部で合流したと考えられる。比較的下面側の領域が大きく、腐食も激しいこと

から下面側のき裂が先行したと推測される。なお、断面組織観察の結果、顕著な材料欠陥は認められなかった。また、引張試験や硬さ試験などの材料試験からも材料欠陥がないことを確認している。

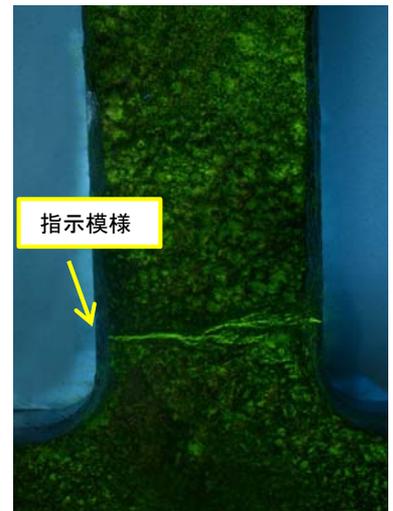
図-4 MT実施状況例

未破断の爪についてき裂発生有無の確認をするため、磁粉探傷試験(MT)を実施した。MTの結果、伸縮継手の下面から側面にかけて磁粉模様が認められた(図-4)。いずれも目視で確認できるき裂であり、それ以外に明瞭な磁粉模様は認められなかった。
